**PREFEITURA MUNICIPAL DE BOTUCATU**  
**DECLARAÇÃO DE DANOS E PREJUÍZOS ECONÔMICOS**

**Referência:** Decreto nº 11.911 de 10 de fevereiro de 2020.

**Desastre:** Chuvas intensas e seus efeitos no território do município de Botucatu/SP, ocorridas na data de 10 de fevereiro de 2020, COBRADE - 1.3.2.1.4/chuvas intensas.

O levantamento prévio pode não ter contemplado a totalidade das pontes danificadas em decorrência do desastre, uma vez que o tempo para sua realização foi bastante escasso e a área afetada é muito ampla, não sendo possível acessar e fotografar todos os locais em tempo hábil.

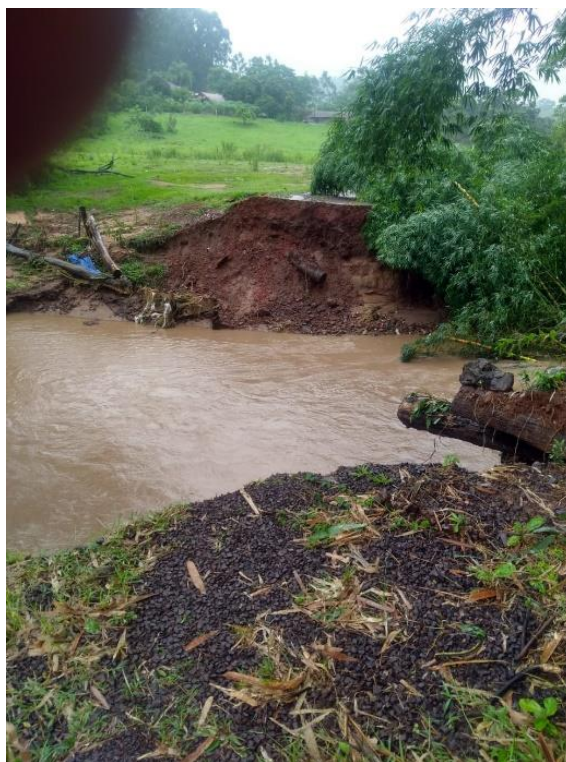
**Ponte 1**

**Descrição do Local:** Baixada serrana, popularmente identificada como Ponte do Barçaça.

**Descrição do Evento:** O evento provocou colapso total da ponte.

**Foto:** Local onde existia a Ponte do Barçaça (Ponte de madeira, esse acesso atende a uma família residente na área rural).

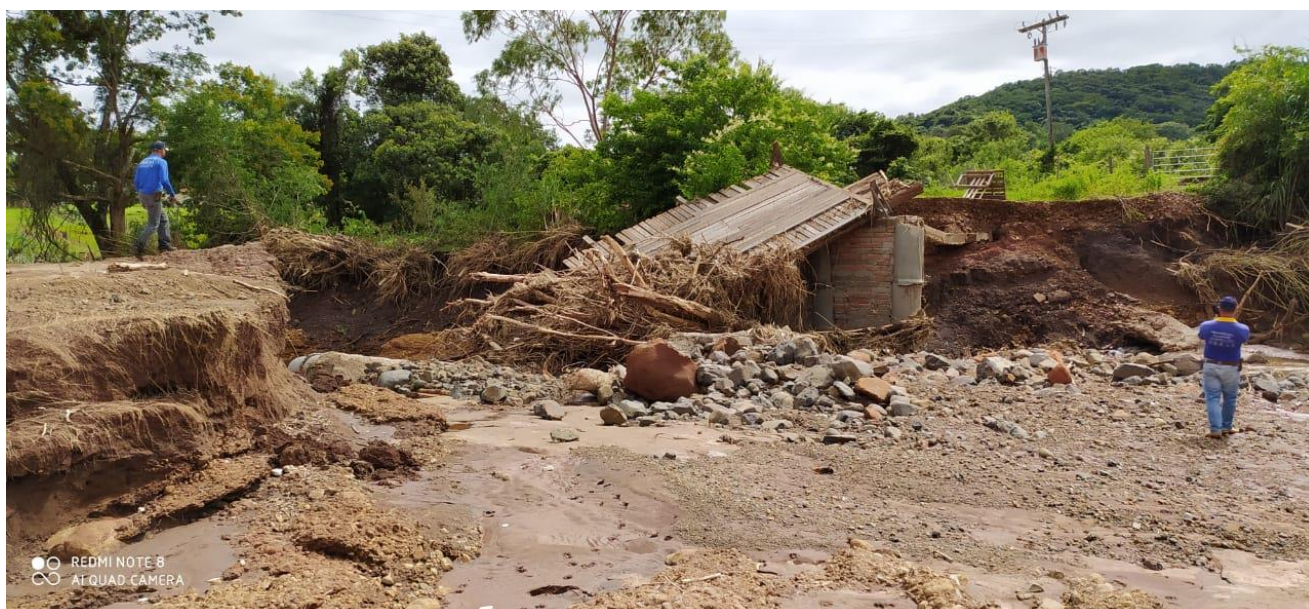
Ponte 2

**Descrição do Local:** Popularmente identificada como Ponte do Córrego Fundo.

**Descrição do Evento:** O evento provocou colapso na estrutura da ponte.

**Foto:** Ponte do Córrego Fundo (Ponte de madeira e gabião).

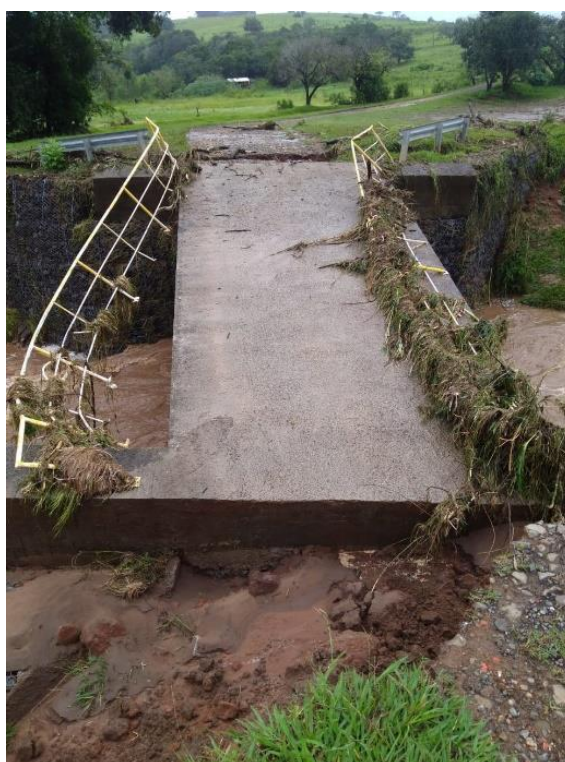
**Ponte 3**

**Descrição do Local:** Popularmente identificada como Ponte Nardo Marioto.

**Descrição do Evento:** O evento provocou colapso da ponte.

**Foto:** Segunda Ponte da Estrada Nardo Mariotto (Recuperação).

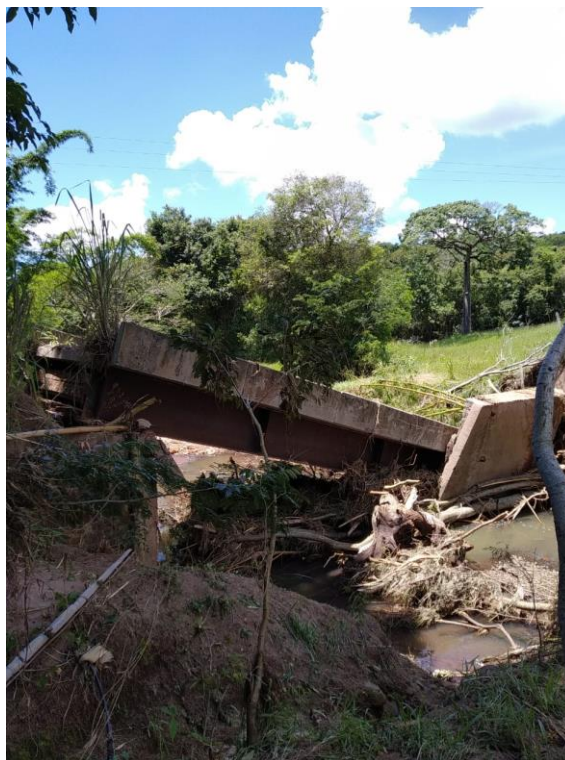
**Ponte 4**

**Descrição do Local:** Ponte da Fazenda Paraíso localizada na estrada popularmente identificada como Nardo Marioto.

**Descrição do Evento:** O evento provocou colapso total da ponte.

**Foto:** Ponte da Fazenda Paraíso, localizada na estrada Nardo Mariotto (Ponte de madeira e gabião).

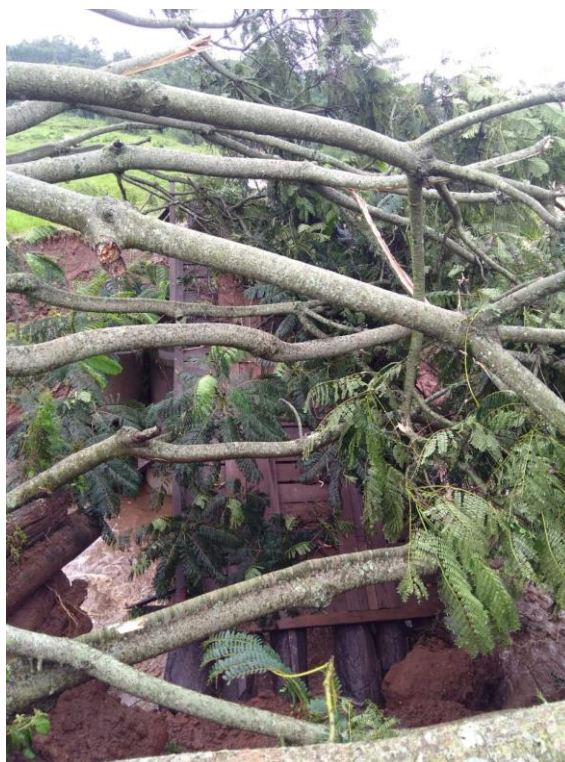
**Ponte 5**

**Descrição do Local:** Popularmente identificada como Ponte Nardo Marioto.

**Descrição do Evento:** O evento provocou colapso na estrutura da ponte.

**Foto:** Primeira Ponte da Estrada Nardo Mariotto (Ponte de madeira).

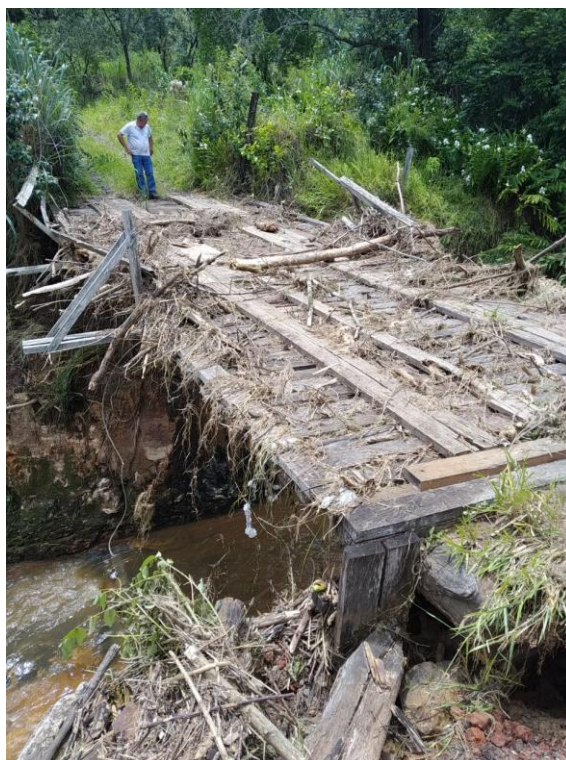
Ponte 6

**Descrição do Local:** Ponto localizada na Estrada Nardo Mariotto, saída alternativa para Santo Antônio de Sorocaba.

**Descrição do Evento:** O evento provocou colapso total da ponte.

**Foto:** Ponte na Estrada Nardo Mariotto, saída alternativa para Santo Antônio de Sorocaba (Ponte de madeira).

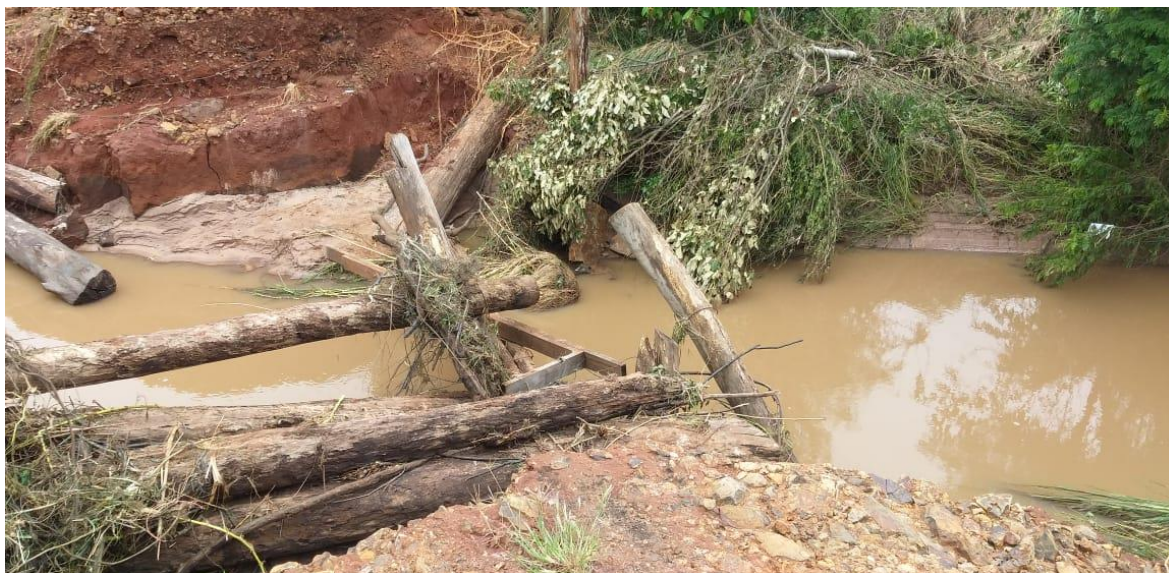
**Ponte 7**

**Descrição do Local:** Popularmente identificada como Ponte da Fazenda Espinhaço.

**Descrição do Evento:** O evento provocou colapso total da ponte.

**Foto:** Local onde existia a ponte da Fazenda Espinhaço (Ponte de madeira e gabião).

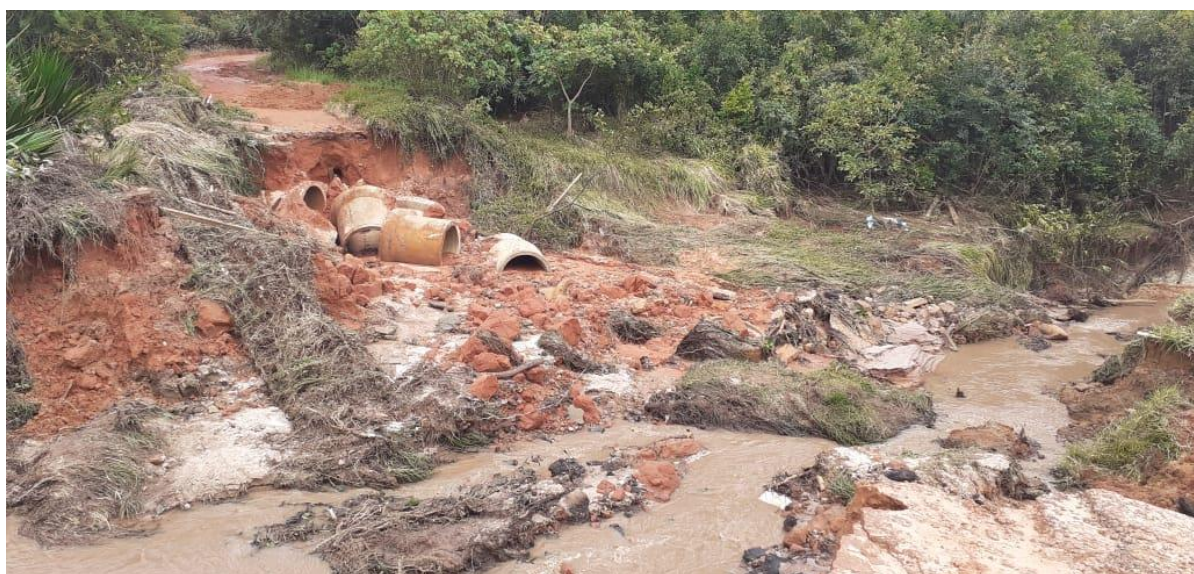
**Ponte 8**

**Descrição do Local:** Ligação entre os bairros Parque dos Pinheiros e Green Valle.

**Descrição do Evento:** O evento provocou o colapso na tubulação de galeria.

**Foto:** Local é a ligação entre os bairros Parque dos Pinheiros e Green Valle  
(Passagem em nível, tubulação tubo Armco).

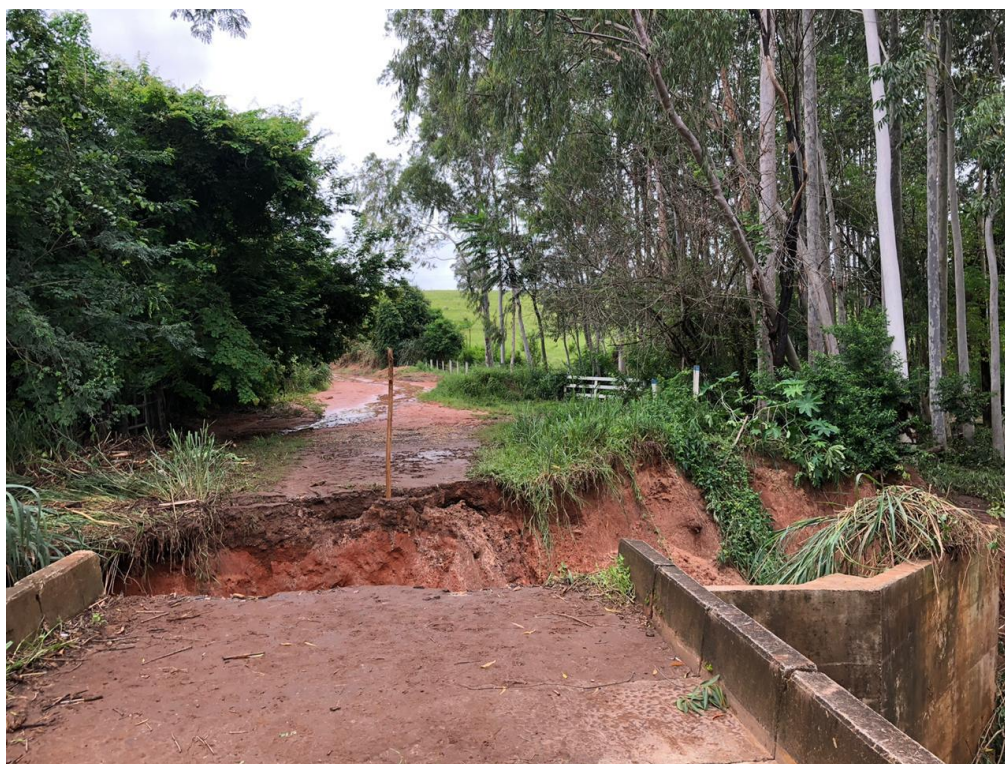
Ponte 9

**Descrição do Local:** Popularmente identificada como Ponte do Rio Capivara, localizada na Estrada da Bocaina.

**Descrição do Evento:** O evento provocou o colapso na cabeceira da ponte.

**Foto:** Desmoronamento da Ponte do Rio Capivara (Manutenção nas cabeceiras concluída).

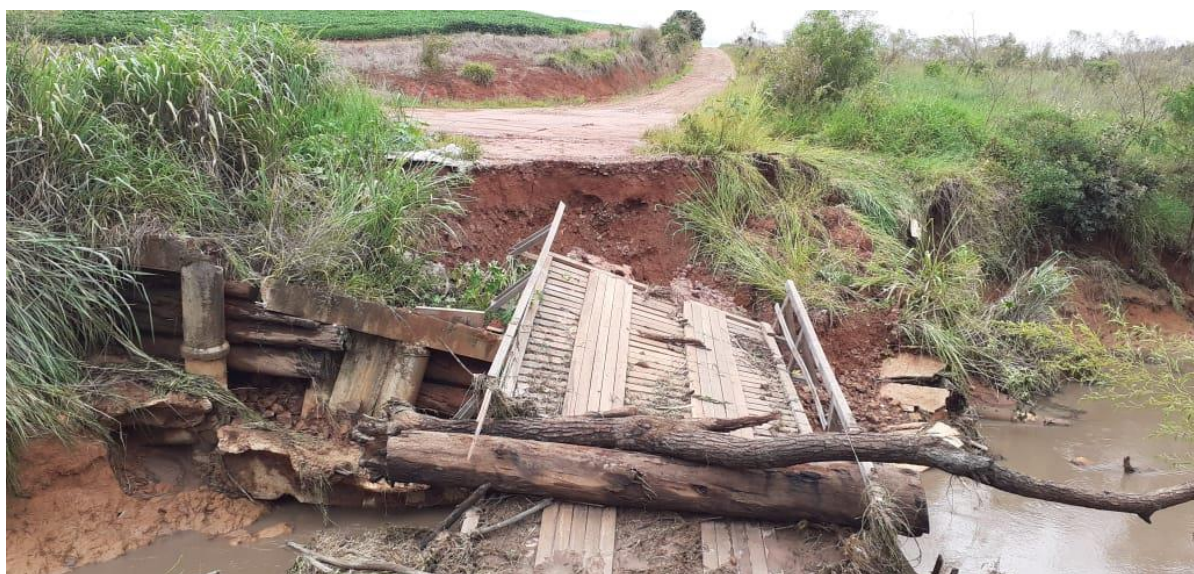
**Ponte 10**

**Descrição do Local:** Popularmente identificada como ponte da divisa entre os municípios de Botucatu e Pardinho, localizada na Demetria.

**Descrição do Evento:** O evento provocou o colapso total da ponte.

**Foto:** Ponte da divisa entre os municípios de Botucatu e Pardinho (Ponte de madeira).

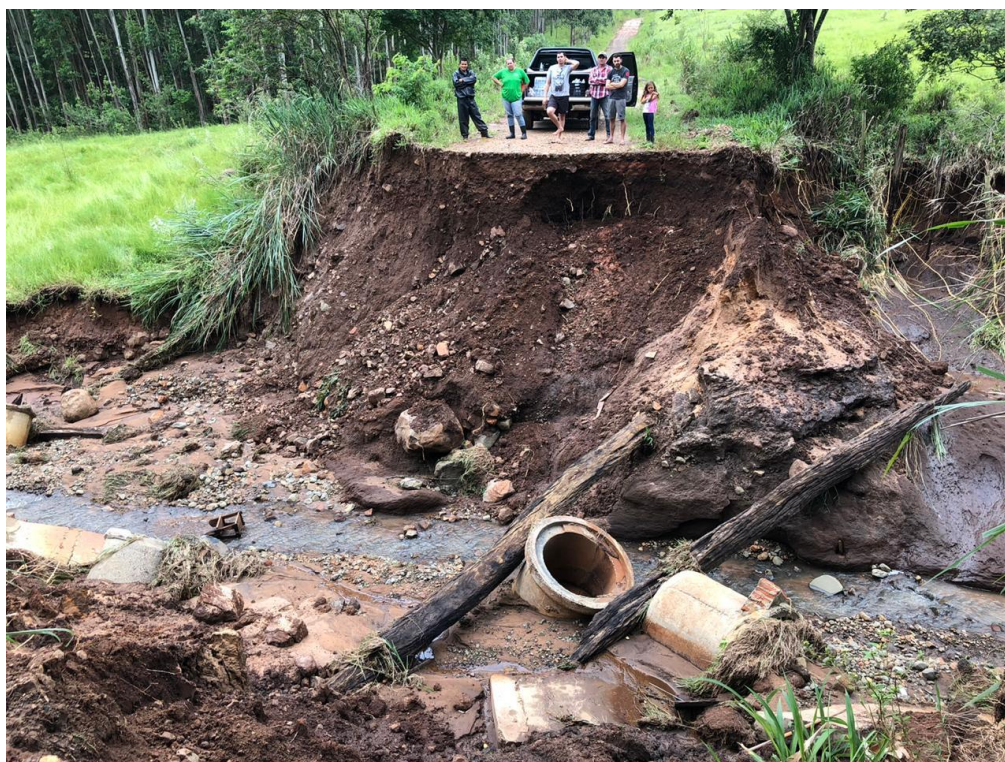
**Ponte 11**

**Descrição do Local:** Popularmente identificada como acesso a Bocaina com a Indiana, Ponte Márcia Mira.

**Descrição do Evento:** O evento provocou o colapso no acesso e na tubulação de galeria.

**Foto:** Local onde existia acesso a Bocaina com a Indiana, Ponte Márcia Mira (Passagem de tubo).

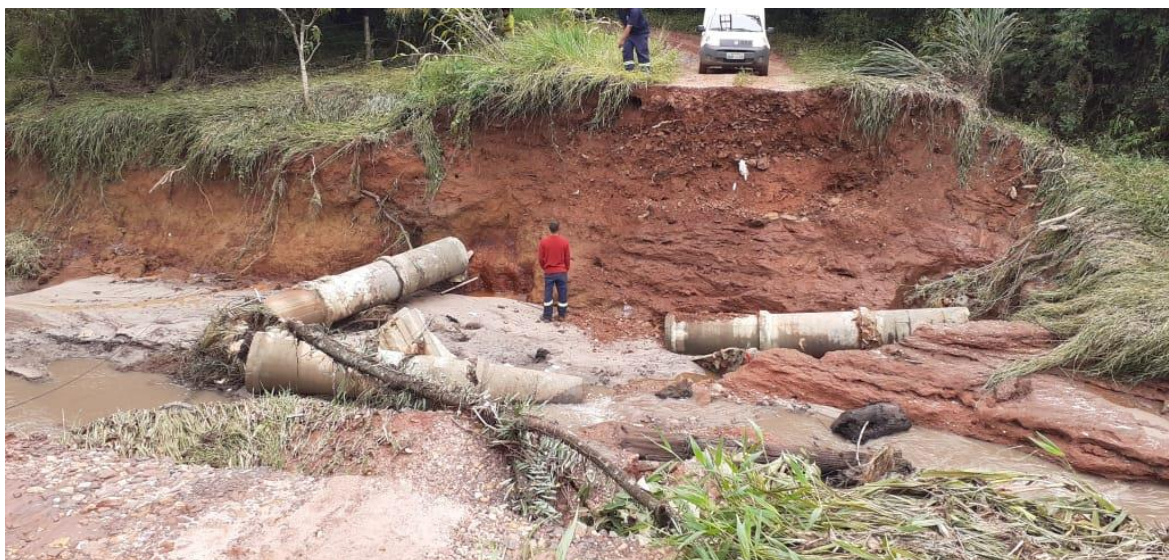
**Ponte 12**

**Descrição do Local:** Popularmente identificada como Ponte Água da Madalena, localizada na Demétria, acesso a Pedra do Índio.

**Descrição do Evento:** O evento provocou o colapso total da ponte.

**Foto:** Local onde existia a Ponte Água da Madalena, localizada na Demétria (Ponte de madeira).

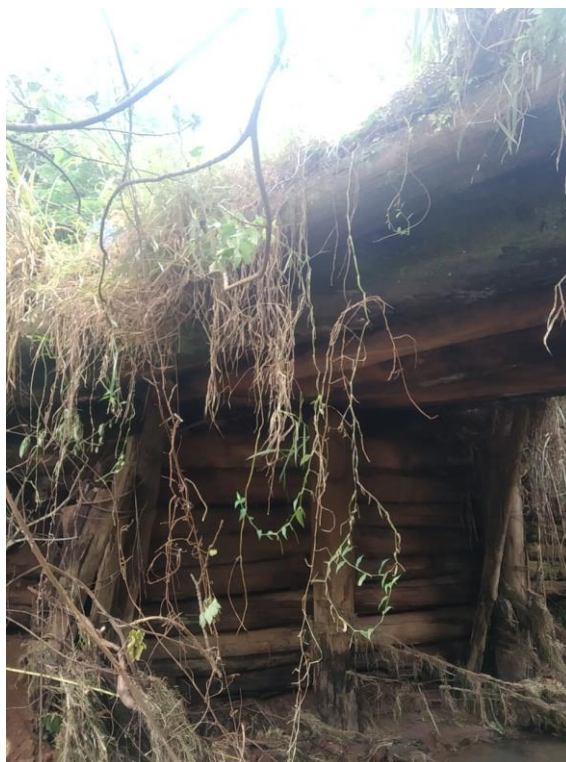
**Ponte 13**

**Descrição do Local:** Ponte localizada na Estrada da Usina Indiana, próximo ao Pátio 07.

**Descrição do Evento:** O evento provocou o colapso na estrutura da ponte.

**Foto:** Ponte na Estrada da Usina Indiana próximo do Pátio 07 (Ponte de madeira).

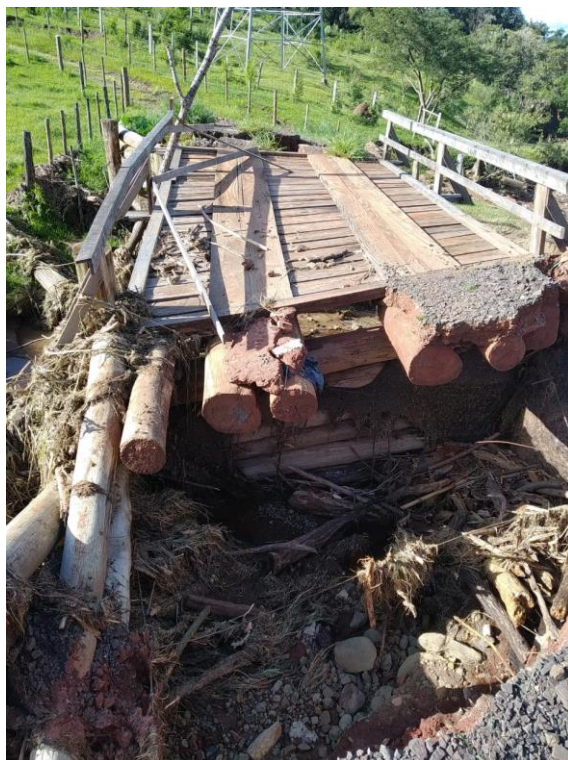
**Ponte 14**

**Descrição do Local:** Ponte na Estrada do Pátio 07, no sítio do Vulcano.

**Descrição do Evento:** O evento provocou o colapso na estrutura da ponte.

**Foto:** Ponte na Estrada do Pátio 07, sítio do Vulcano (Ponte de madeira e recuperação).

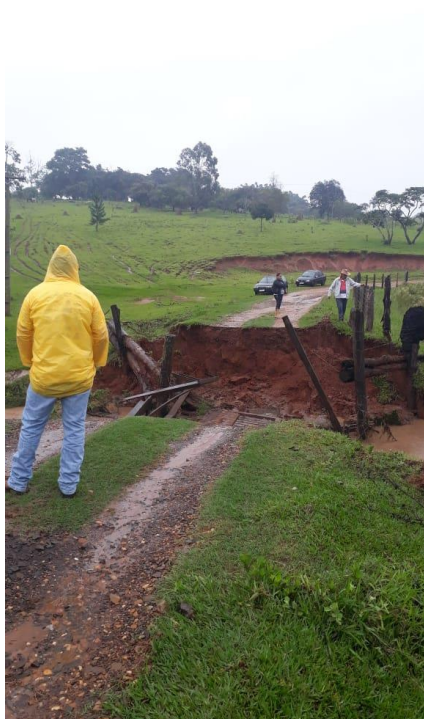
**Ponte 15**

**Descrição do Local:** Ponte localizada na Estrada do Aracatu, popularmente identificado como Ponte da Estrada da Jabuticabeira.

**Descrição do Evento:** O evento provocou o colapso total da ponte.

**Foto:** Local onde existia a Ponte da Estrada da Jabuticabeira, na Estrada do Aracatu (Ponte de madeira).

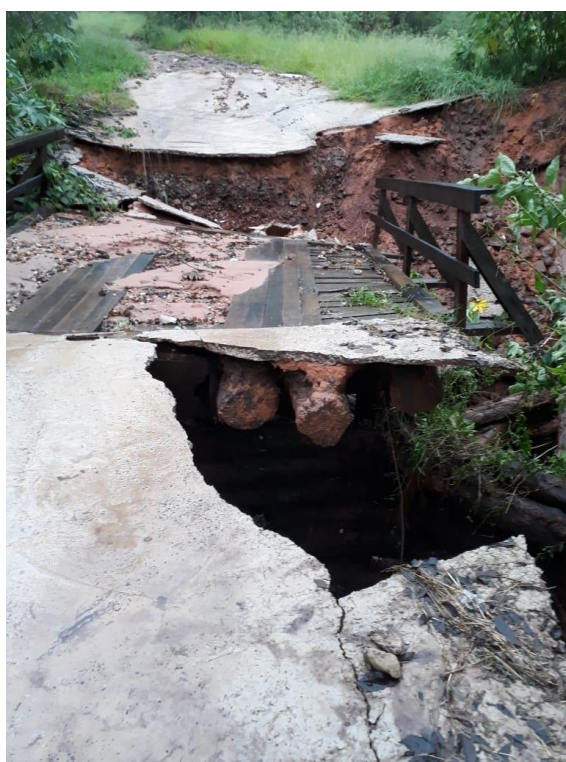
**Ponte 16**

**Descrição do Local:** Próximo ao condomínio Pacaembu em Rubião Júnior.

**Descrição do Evento:** O evento provocou o colapso na estrutura da ponte.

**Foto:** Ponte próximo ao condomínio Pacaembu em Rubião Júnior (Ponte de madeira).

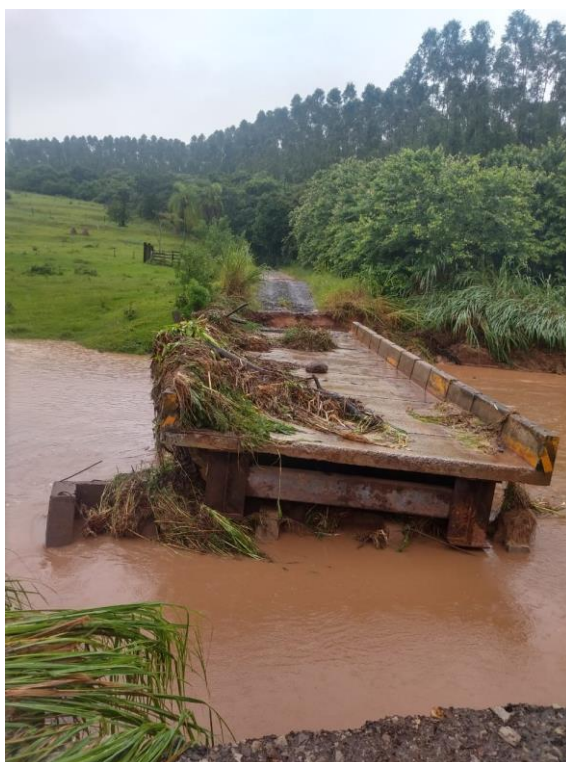
**Ponte 17**

**Descrição do Local:** Ponte na Estrada de Piapara, sobre o rio Capivarinha.

**Descrição do Evento:** O evento provocou o colapso na estrutura da ponte.

**Foto:** Ponte na Estrada de Piapara, travessia sobre o Rio Capivarinha (Ponte de madeira e gabião).

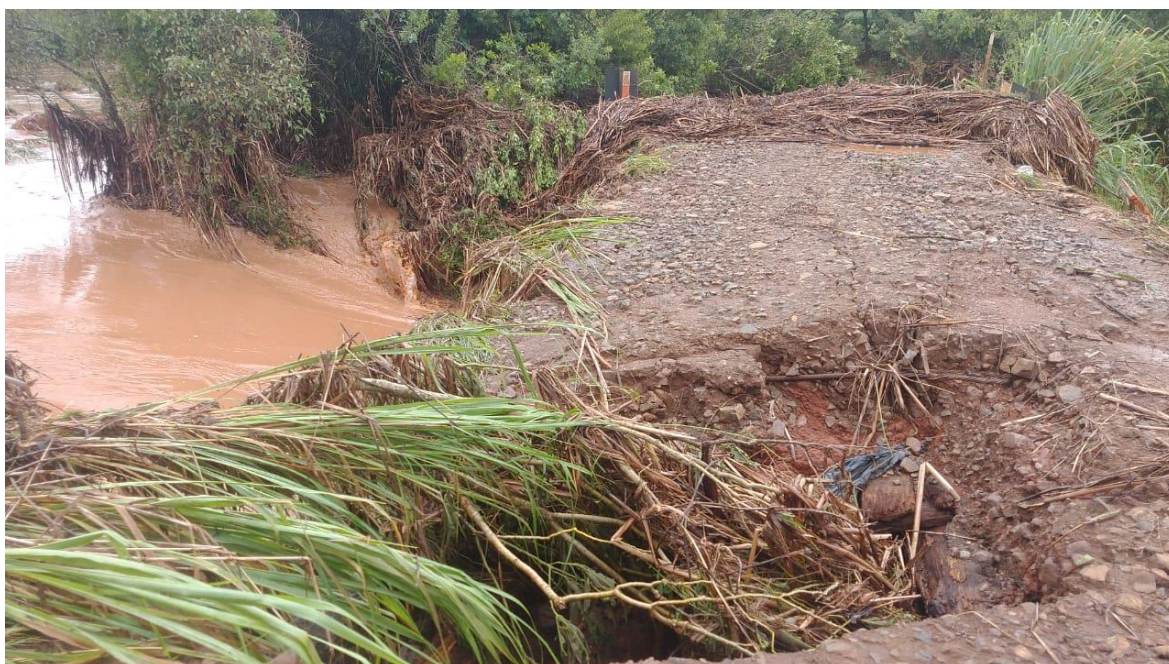
**Ponte 18**

**Descrição do Local:** Ponte da Estrada do Oiti, acesso, Vitoriana Piapara.

**Descrição do Evento:** O evento provocou o colapso na ponte.

**Foto:** Ponte acesso Vitoriana Piapara, na Estrada do Oiti, duas pontes (Pontes de madeira).

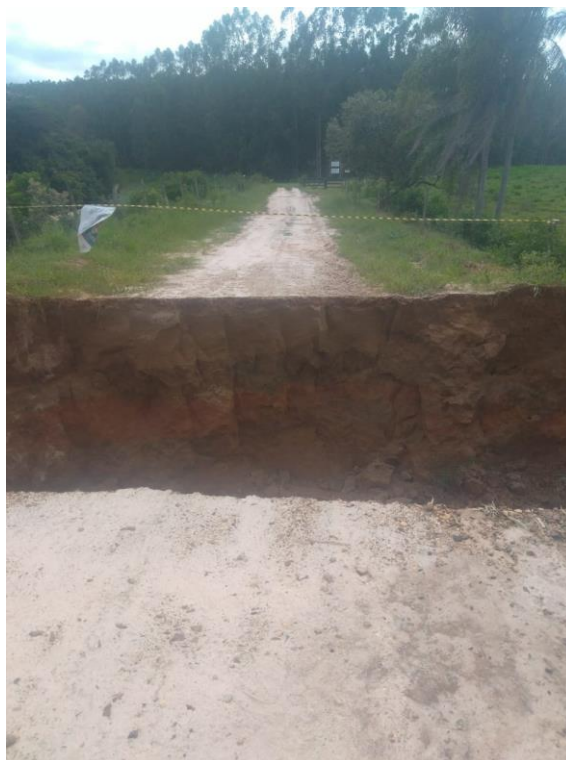
**Ponte 19**

**Descrição do Local:** Cabeceira da Ponte da Estrada de Piapara, divisa dos municípios de Botucatu e Anhembi.

**Descrição do Evento:** O evento provocou o colapso na cabeceira ponte.

**Foto:** Cabeceira da Ponte da Estrada de Piapara, ponte da divisa entre Botucatu e Anhembi (Aterro e manutenção da cabeceira da ponte).

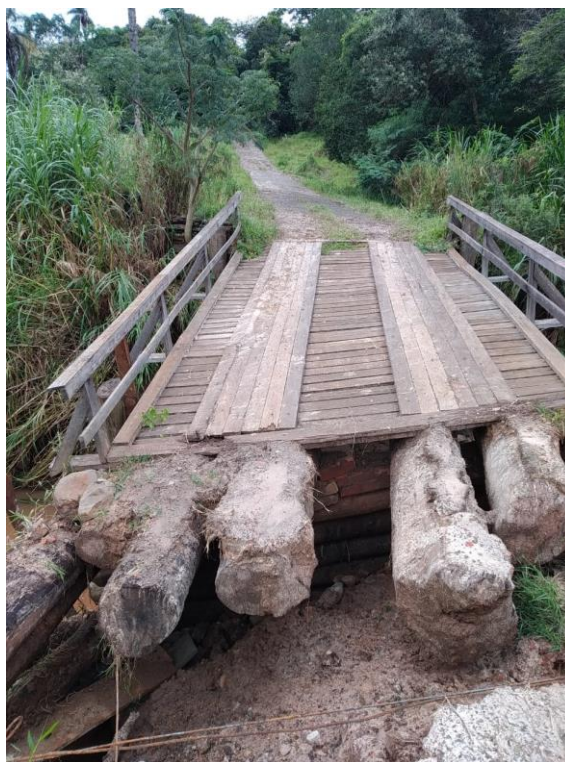
**Ponte 20**

**Descrição do Local:** Popularmente identificada como Ponte do Farinheiro, localizada na Usina Indiana.

**Descrição do Evento:** O evento provocou o colapso na estrutura da ponte.

**Foto:** Ponte do Farinheiro (Ponte de madeira e recuperação).

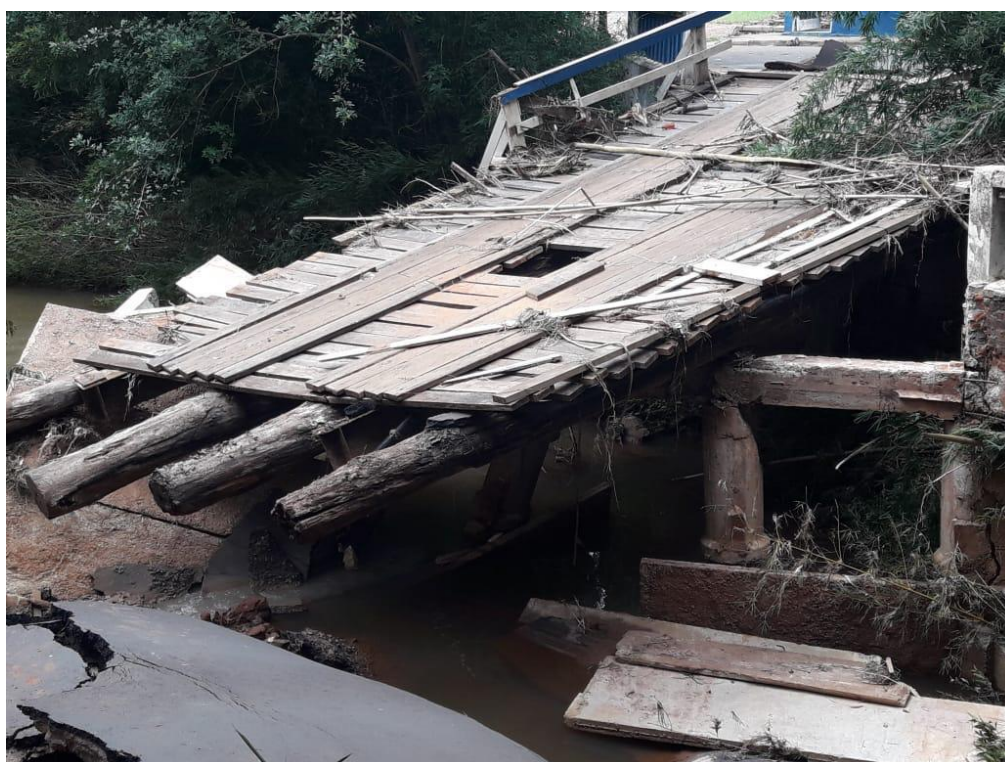
**Ponte 21**

**Descrição do Local:** Ponte do Garagem Municipal.

**Descrição do Evento:** O evento provocou o colapso total da ponte.

**Foto:** Ponte da Garagem Municipal (Ponte de madeira e gabião).

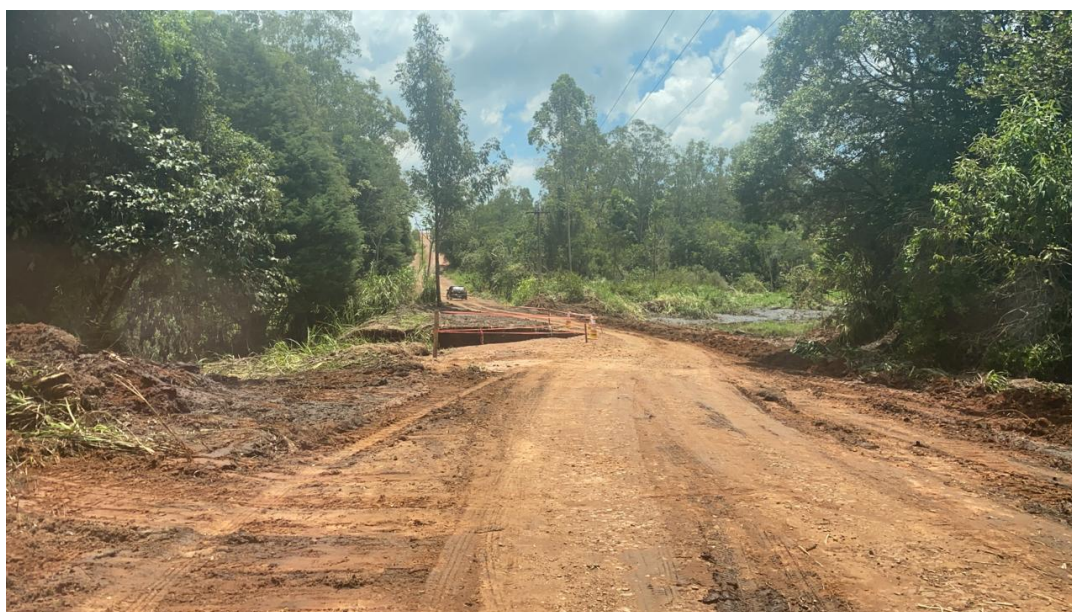
**Ponte 22**

**Descrição do Local:** Passagem do Véu da Noiva.

**Descrição do Evento:** O evento provocou o colapso na passagem.

**Foto:** Passagem do Véu da Noiva (Aterro de aproximadamente 30 metros e tubulação).

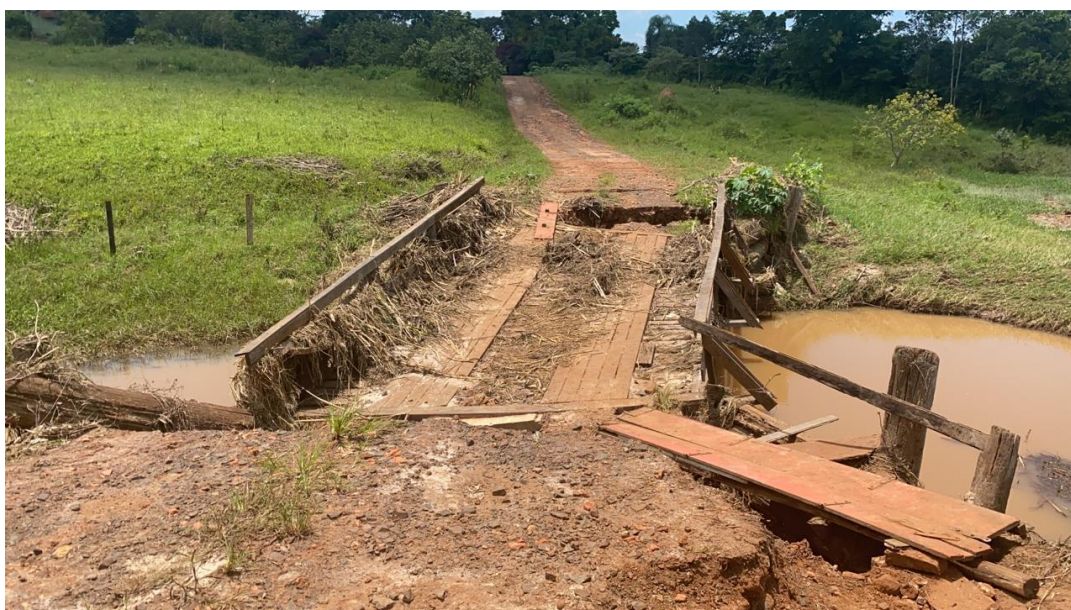
**Ponte 23**

**Descrição do Local:** Popularmente identificada como Ponte do Português.

**Descrição do Evento:** O evento provocou o colapso na estrutura da ponte.

**Foto:** Ponte da Português (Ponte de madeira).

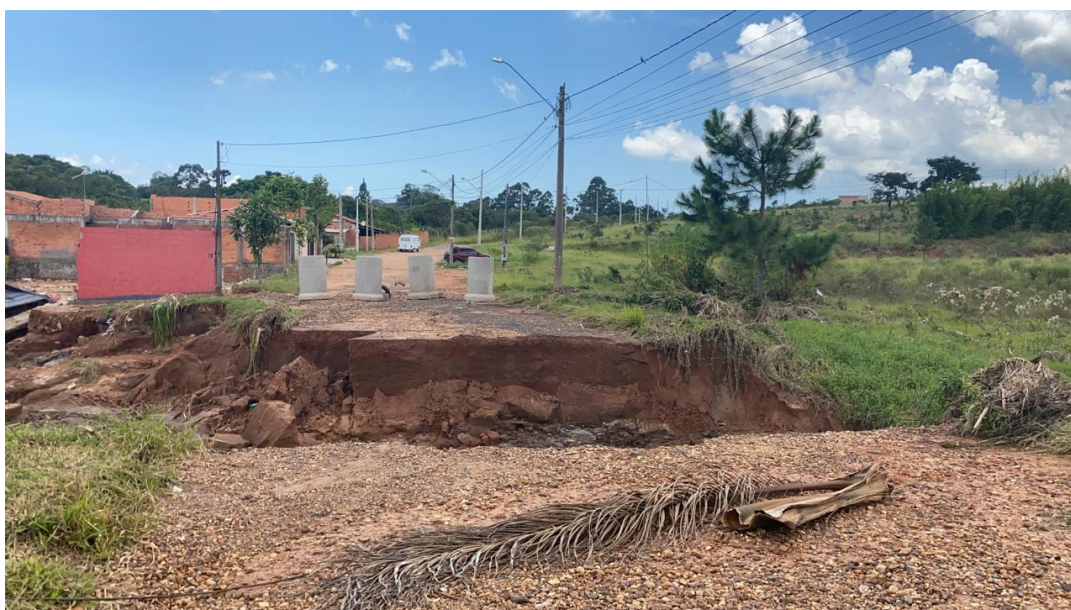
**Ponte 24**

**Descrição do Local:** Ponte de interligação Bairro Altos da Serra com COHAB 3.

**Descrição do Evento:** O evento provocou o colapso total da ponte.

**Foto:** Ponte interligação bairro Altos da Serra com COHAB 3 (Ponte de madeira e gabião).

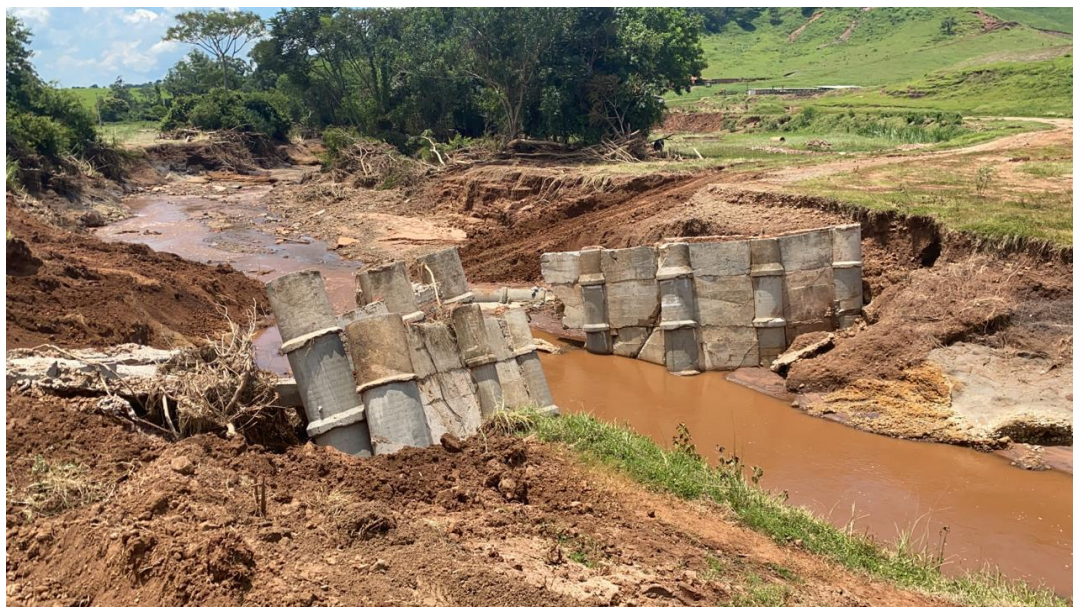
#### Ponte 25

**Descrição do Local:** Popularmente identificada como Ponte do Nenê Colauto, localizada no Araqua.

**Descrição do Evento:** O evento provocou o colapso total da ponte.

**Foto:** Ponte do Nenê Colauto (Ponte de madeira e gabião).

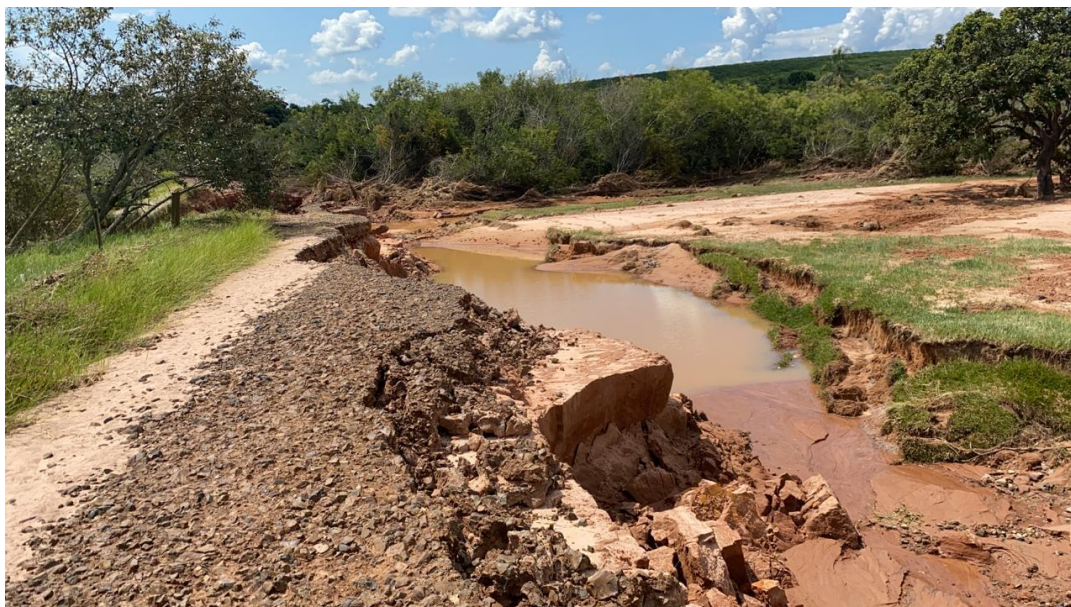
**Ponte 26**

**Descrição do Local:** Popularmente identificada como Ponte do Rio da Vila no Distrito de Vitoriana.

**Descrição do Evento:** O evento provocou o colapso na estrutura da ponte.

**Foto:** Ponte do Rio da Vila, no Distrito de Vitoriana (Ponte de madeira).

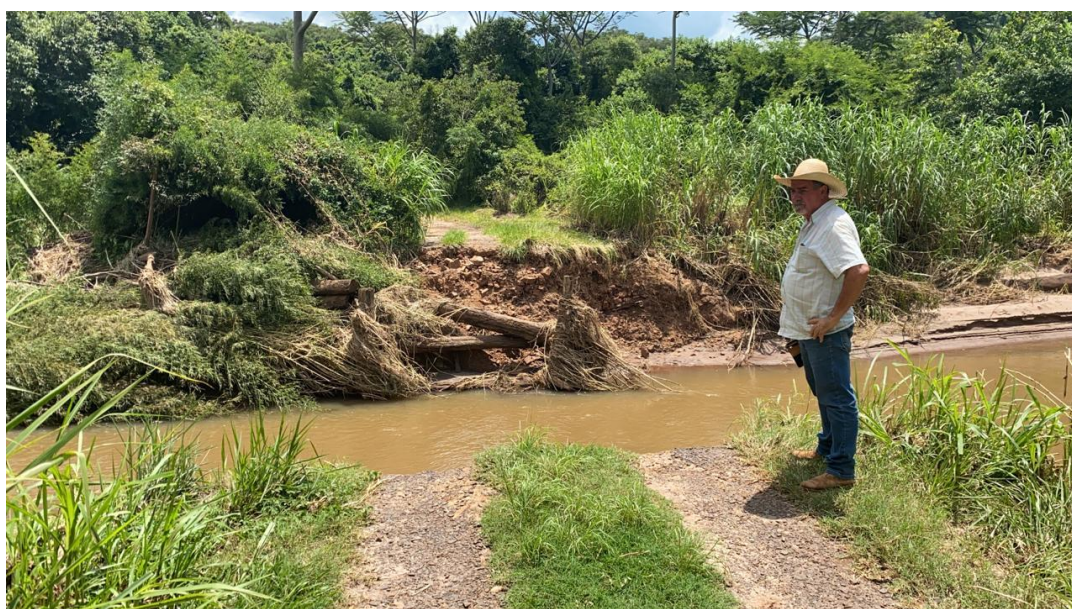
**Ponte 27**

**Descrição do Local:** Popularmente identificada como Ponte do Papa, localizada no Araquá.

**Descrição do Evento:** O evento provocou o colapso na estrutura da ponte.

**Foto:** Ponte do Papa, localizada no Araquá (Ponte de madeira).

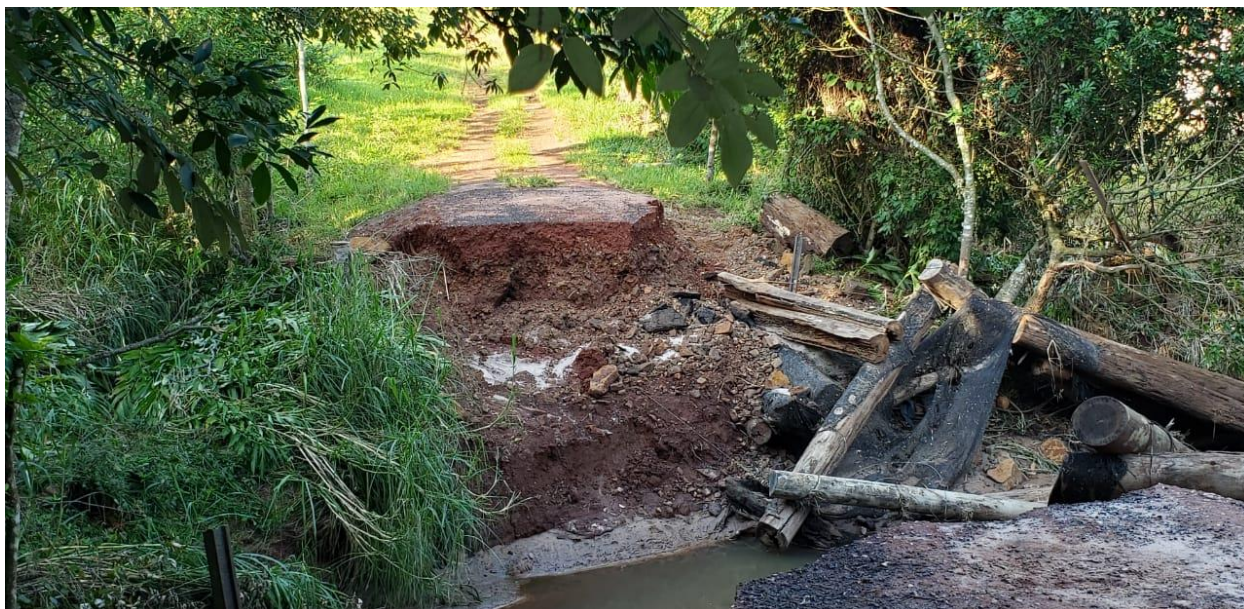
**Ponte 28**

**Descrição do Local:** Popularmente identificada como Ponte do Piracatu.

**Descrição do Evento:** O evento provocou o colapso na estrutura da ponte.

**Foto:** Ponte do Piracatu (Ponte de madeira).

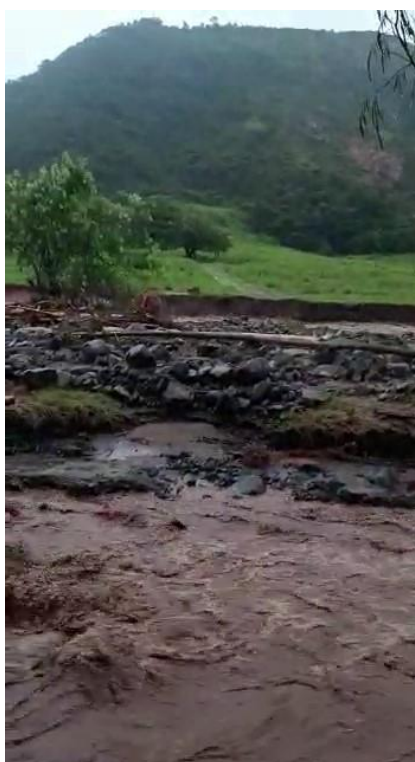
**Ponte 29**

**Descrição do Local:** Popularmente identificada como Ponte da Usina Indiana.

**Descrição do Evento:** O evento provocou o colapso na estrutura da ponte.

**Foto:** Ponte da Usina Indiana (Pontes de madeira e gabião).

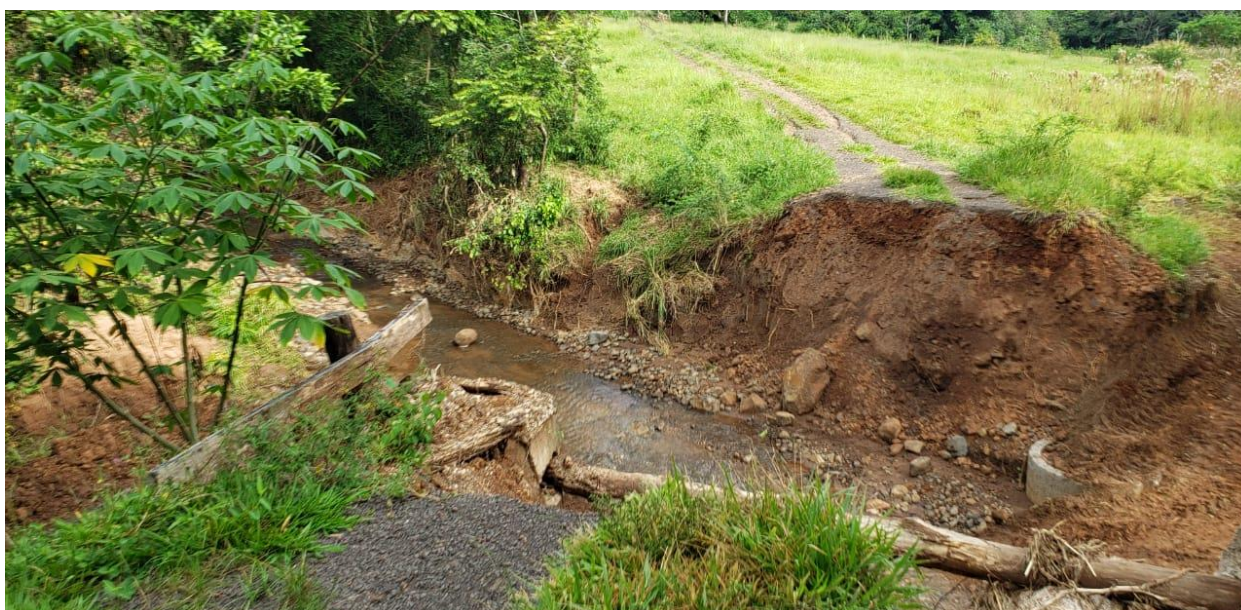
Ponte 30

**Descrição do Local:** Popularmente identificada como Ponte do Pátio 08.

**Descrição do Evento:** O evento provocou o colapso na estrutura da ponte.

**Foto:** Ponte do Pátio 08 (Pontes de madeira).

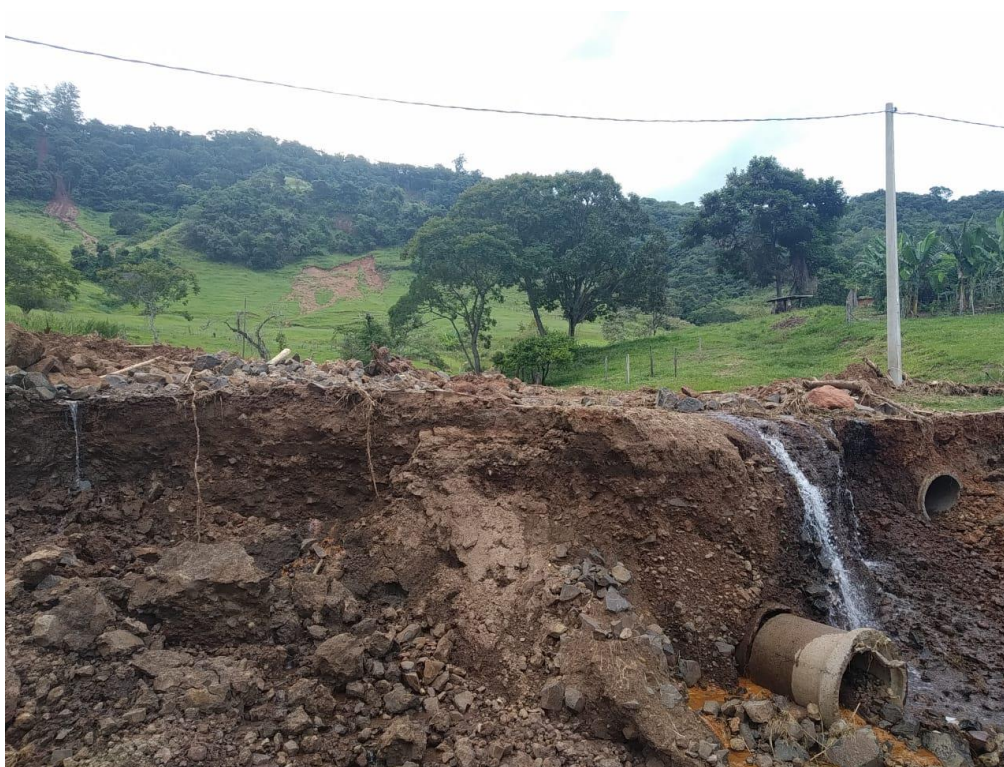
**Ponte 31**

**Descrição do Local:** Popularmente identificada como Ponte do Pátio 08, em frente ao sítio da senhora Aline Tomazzini.

**Descrição do Evento:** O evento provocou o colapso na passagem com tubos.

**Foto:** Ponte do Pátio 08, em frente ao sítio da senhora Aline Tomazzini (Pontes de madeira).

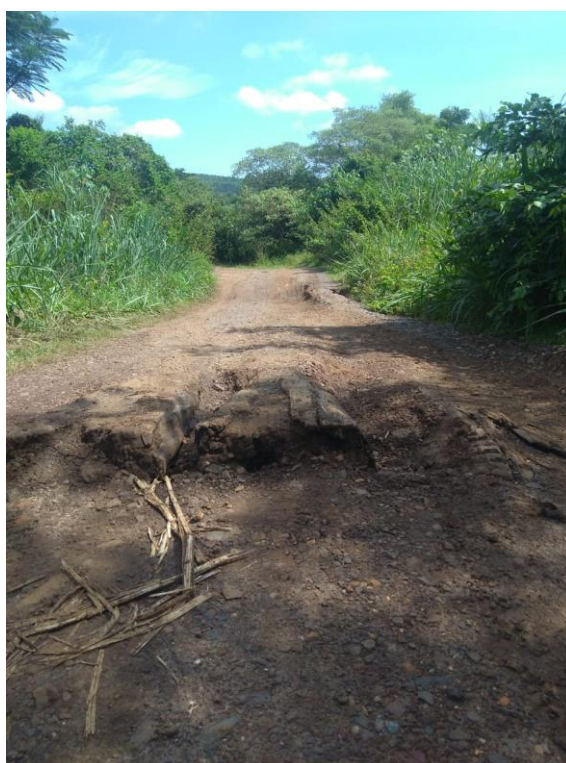
**Ponte 32**

**Descrição do Local:** Popularmente identificada como ponte próximo a propriedade do Eduardo Langeli, na Estrada do Leite.

**Descrição do Evento:** O evento provocou o colapso na estrutura da ponte.

**Foto:** Ponte na Estrada do Leite, próximo a propriedade do Eduardo Langeli (Pontes de madeira e gabião).

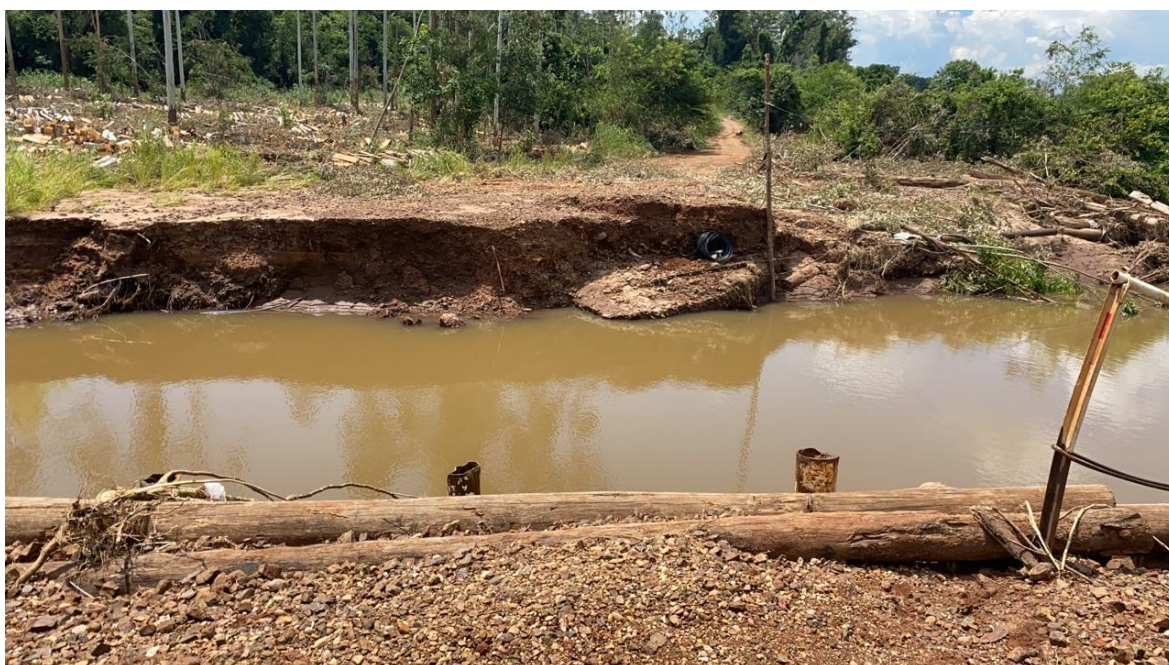
**Ponte 33**

**Descrição do Local:** Popularmente identificada como Ponte do Araquá, primeira ponte.

**Descrição do Evento:** O evento provocou o colapso na estrutura da ponte.

**Foto:** Danos na Ponte do Araquá, primeira ponte (Pontes de madeira e gabião).

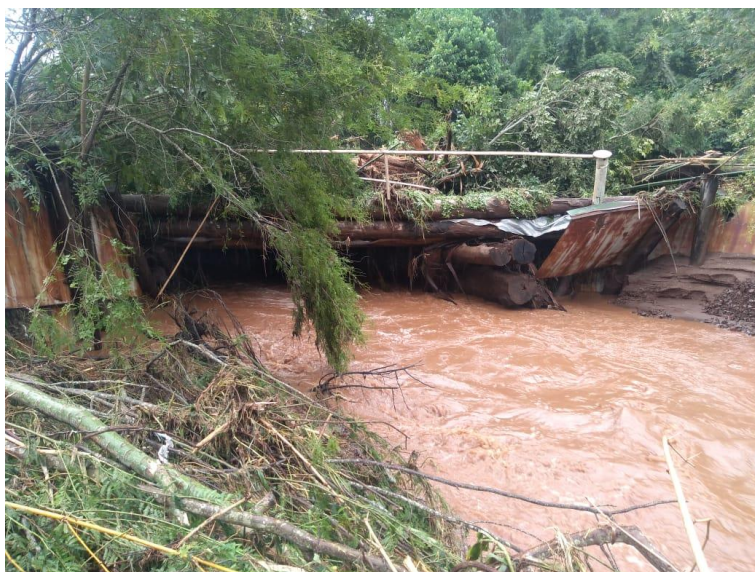
**Ponte 34**

**Descrição do Local:** Ponte do Araquá, segunda ponte.

**Descrição do Evento:** O evento provocou o colapso na estrutura da ponte.

**Foto:** Danos na Ponte do Araquá, segunda ponte (Pontes de madeira e gabião).

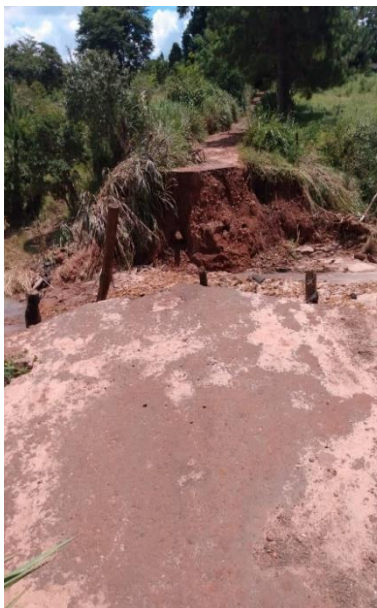
**Ponte 35**

**Descrição do Local:** Acesso Distrito Industrial III a estrada do Araquá.

**Descrição do Evento:** O evento provocou o colapso total da ponte.

**Foto:** Danos na Ponte do Acesso Distrito Industrial III a estrada do Araquá (Ponte de madeira).
