# PREFEITURA MUNICIPAL DE BOTUCATU

## Departamento de Defesa Civil

### Relatório de Vistoria

A COMPDEC realizou vistoria técnica no imóvel localizado na Rua Pereira da Silva nº 41 – Vila Aparecida – Botucatu SP, em 16 de abril de 2021 as 14 horas e 45 minutos.

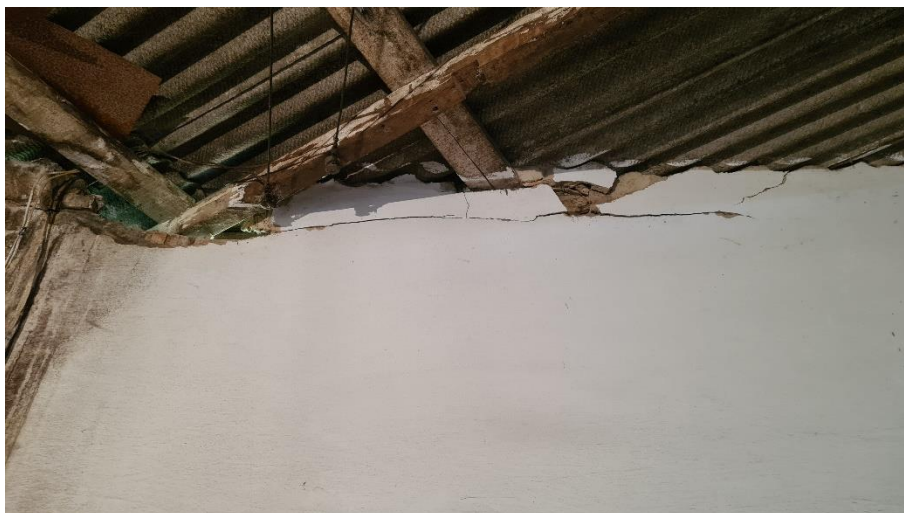
Imagem 1: Imagem com vista da área interna do imóvel onde pode ser observado trincas junto ao telhado da garagem.

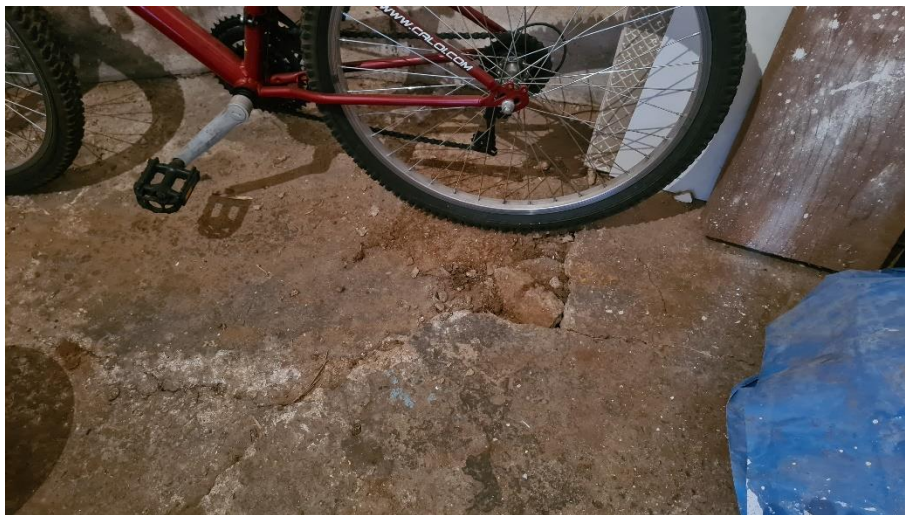
Imagem 2: Imagem com vista da área interna do imóvel onde pode ser observado rachaduras junto ao piso do quintal.

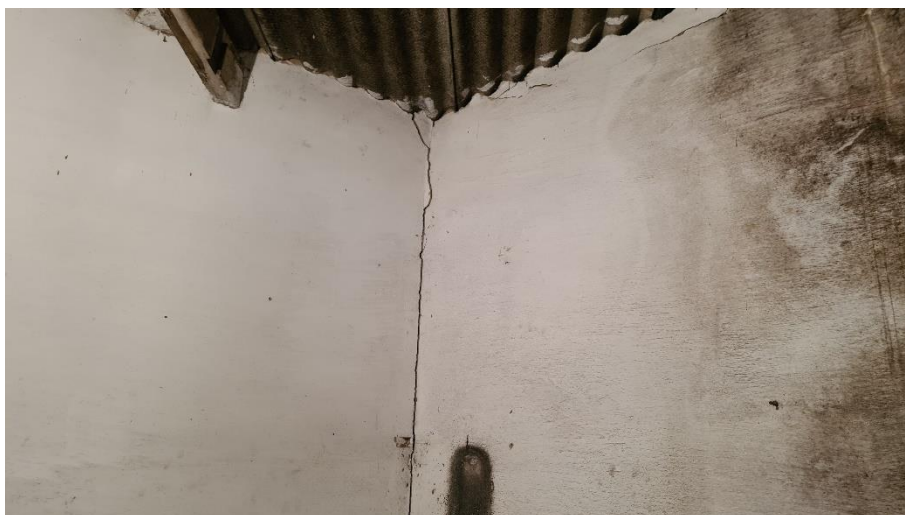
Imagem 3: Imagem com vista da área interna do imóvel onde pode ser observado trincas junto ao telhado da garagem e na junção das paredes.

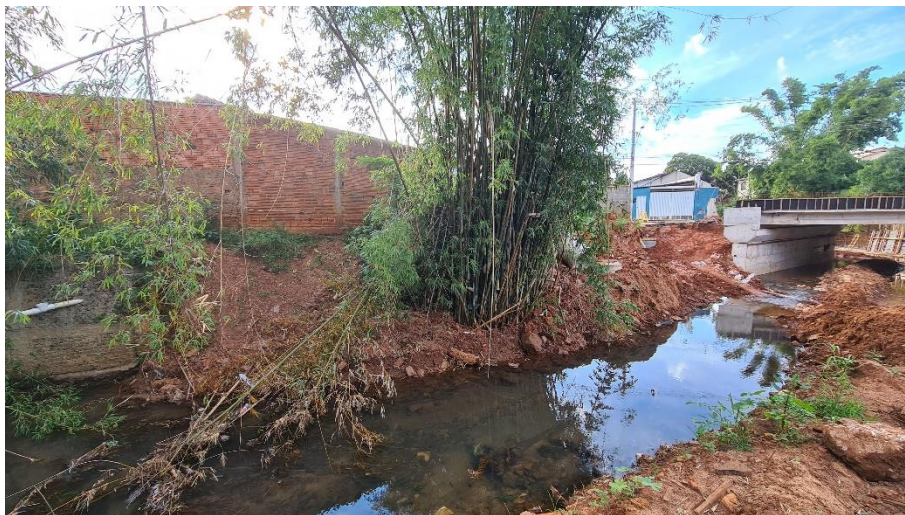
Imagem 4: Imagem com vista da área externa do imóvel onde pode ser observado que o imóvel se encontra junto ao ribeirão Água Fria onde se encontra alguns pequenos pés de bambu que está estabilizando o solo. Ao fundo pode ser observado que na data em que foi efetuada a vistoria estava sendo realizada uma obra de revitalização da ponte que veio a colapso durante as chuvas mencionadas acima.

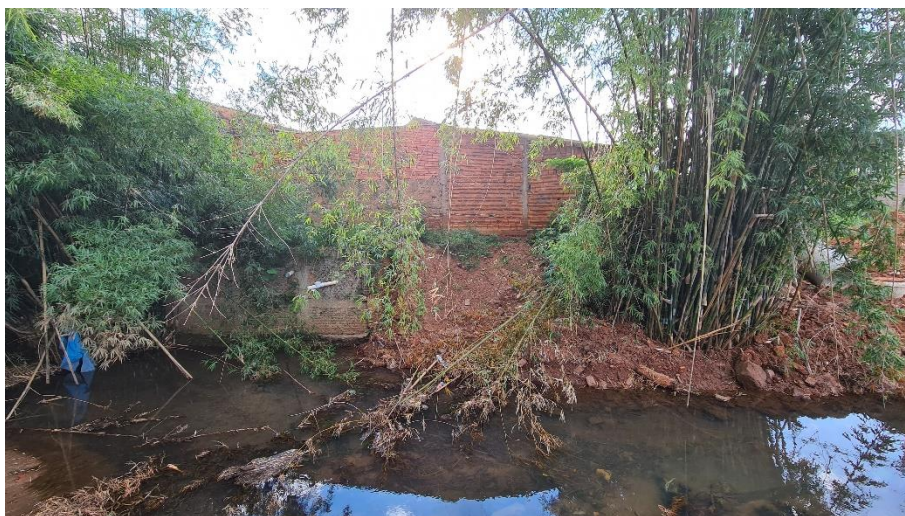
Imagem 5: Imagem com vista da área externa do imóvel onde pode ser observado que o imóvel se encontra junto ao ribeirão Água Fria onde se encontra alguns pequenos pés de bambu que está estabilizando o solo.

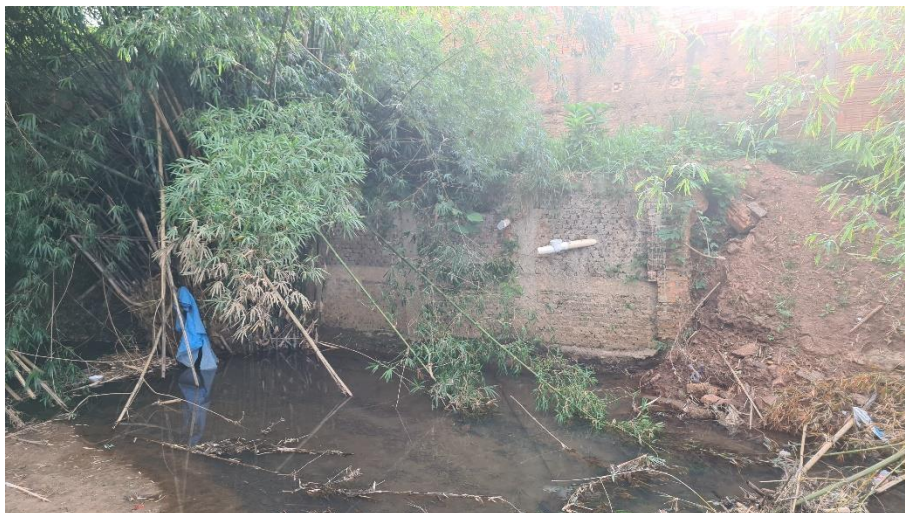
Imagem 6: Imagem com vista da área externa do imóvel onde pode ser observado que o imóvel se encontra junto ao ribeirão Água Fria onde se encontra um muro de contenção que não se estende até final do terreno.

Solicito análise da Secretaria de Infraestrutura para que se estenda o muro de contenção até o final do terreno. O imóvel não apresenta risco aos moradores aparentemente, porém se deixou claro ao proprietário que o imóvel se encontra em área de risco visto ter como divisa o córrego.

Ficou orientado que caso seja observada qualquer movimentação indevida a defesa civil deve ser avisada com urgência.

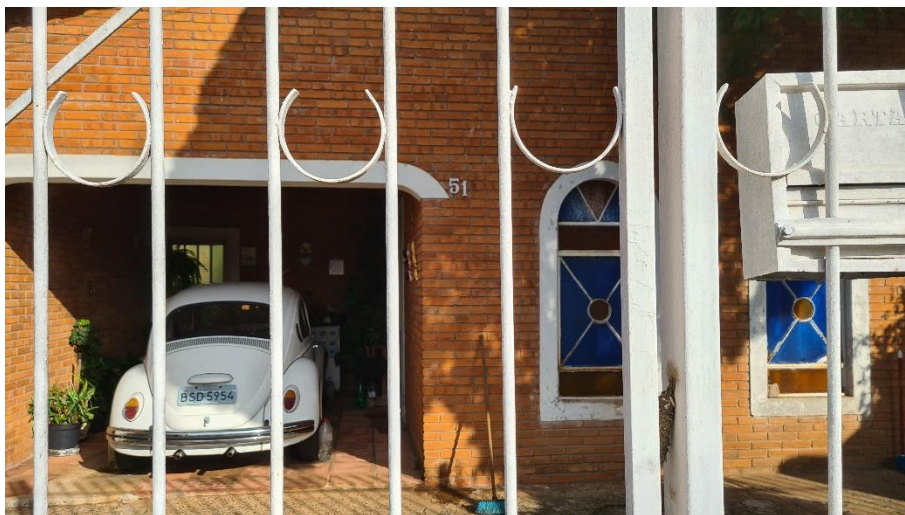
Imagem 1: Imagem com vista da área interna do imóvel onde pode ser observado a garagem.

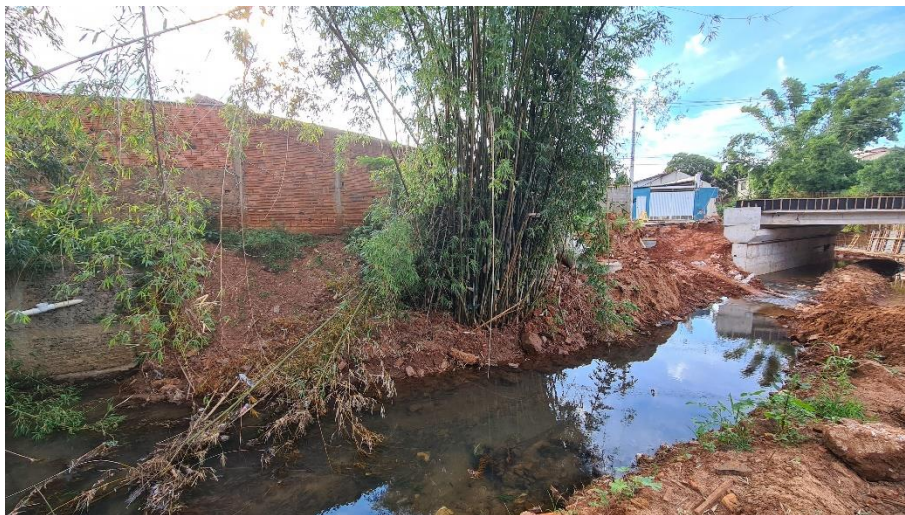
Imagem 2: Imagem com vista da área externa do imóvel onde pode ser observado que o imóvel se encontra junto ao ribeirão Água Fria onde se encontra alguns pequenos pés de bambu que está estabilizando o solo. Ao fundo pode ser observado que na data em que foi efetuada a vistoria estava sendo realizada uma obra de revitalização da ponte que veio a colapso durante as chuvas mencionadas acima.

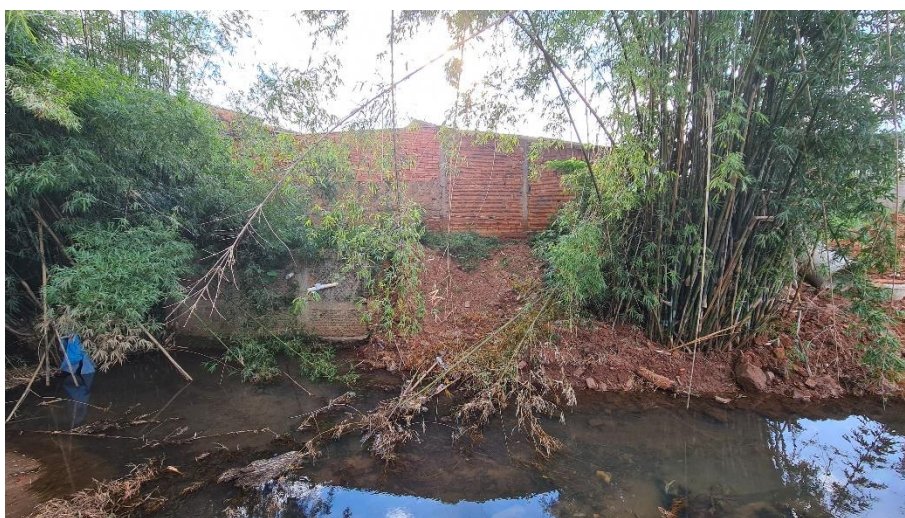
Imagem 3: Imagem com vista da área externa do imóvel onde pode ser observado que o imóvel se encontra junto ao ribeirão Água Fria onde se encontra alguns pequenos pés de bambu que está estabilizando o solo.

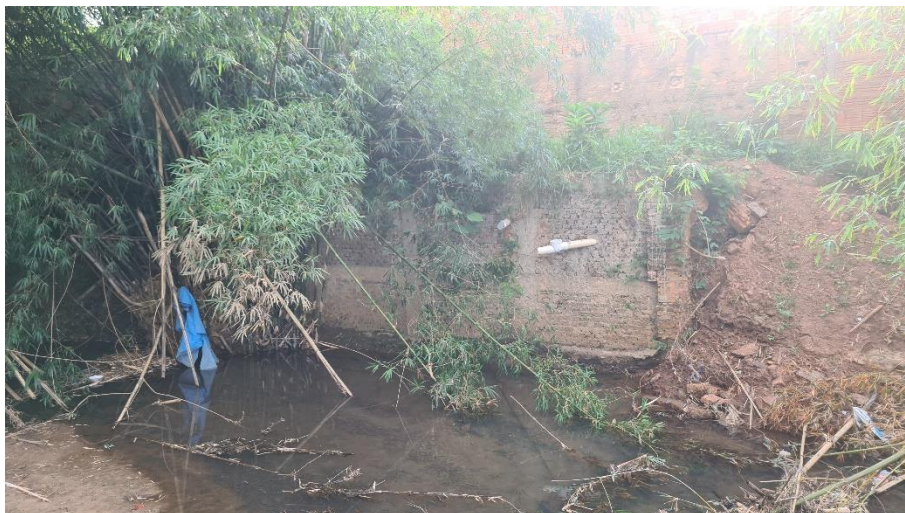
Imagem 4: Imagem com vista da área externa do imóvel onde pode ser observado que o imóvel se encontra junto ao ribeirão Água Fria onde se encontra um muro de contenção que não se estende até final do terreno.

Solicito análise da Secretaria de Infraestrutura para que se estenda o muro de contenção até o final do terreno. O imóvel não apresenta risco aos moradores aparentemente, porém se deixou claro ao proprietário que o imóvel se encontra em área de risco visto ter como divisa o córrego.

Ficou orientado que caso seja observada qualquer movimentação indevida a defesa civil deve ser avisada com urgência.
