# CÂMARA MUNICIPAL DE BOTUCATU

**REQUERIMENTO Nº. 413**

DC – Nº 02/2021

## Relatório de Vistoria

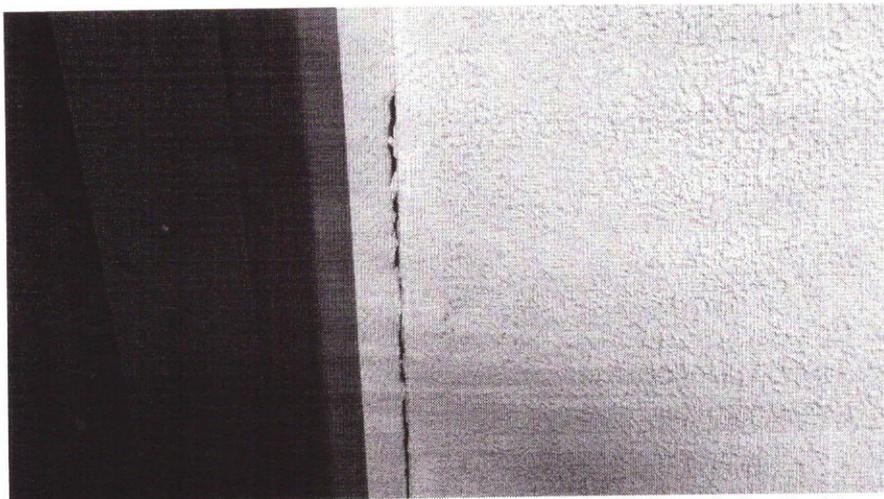
Imagem 1: Imagem com vista da área interna do prédio do bloco 11 onde podem ser observadas fissuras em decorrência da movimentação na fundação.

Apesar de constatada movimentação na estrutura aparentemente não há risco de queda. Porém, devido ao relato do zelador e da moradora essas fissuras estão se agravando no decorrer do tempo.

Foi orientado que seja solicitado junto a construtor um laudo realizado por profissional competente a área informando reais condições estruturais. Também que se observe as condições das fissuras e caso as mesma continuem a aumentar que a defesa civil seja informada imediatamente.

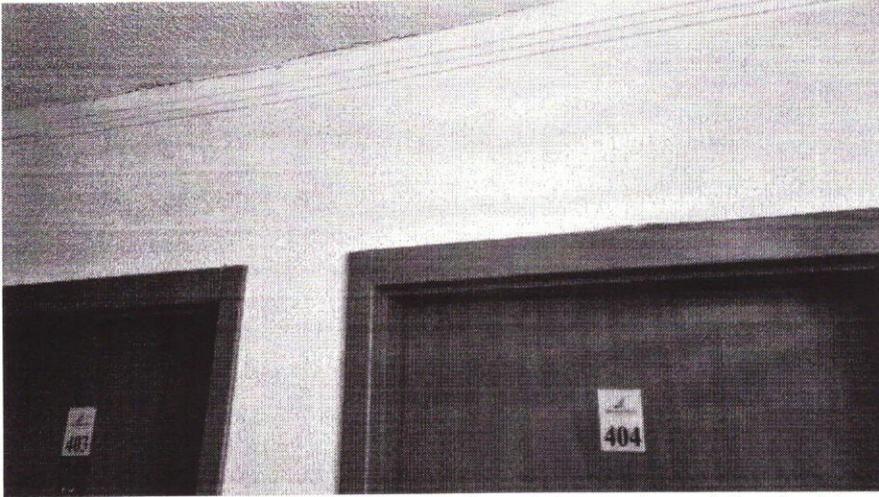
Imagem 2: Imagem com vista da área interna do prédio do bloco 11 onde podem ser observadas fissuras em decorrência da movimentação na fundação.

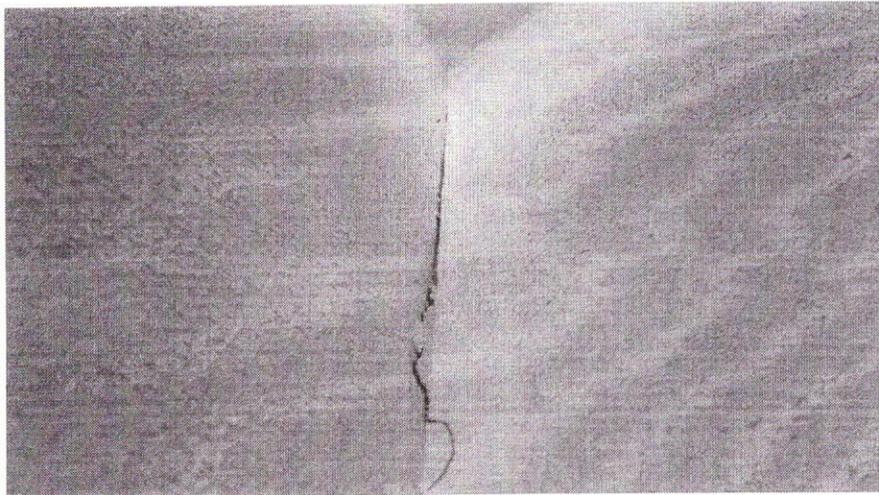
Imagem 3: Imagem com vista da área interna do prédio do bloco 11 onde podem ser observadas fissuras em decorrência da movimentação na fundação.

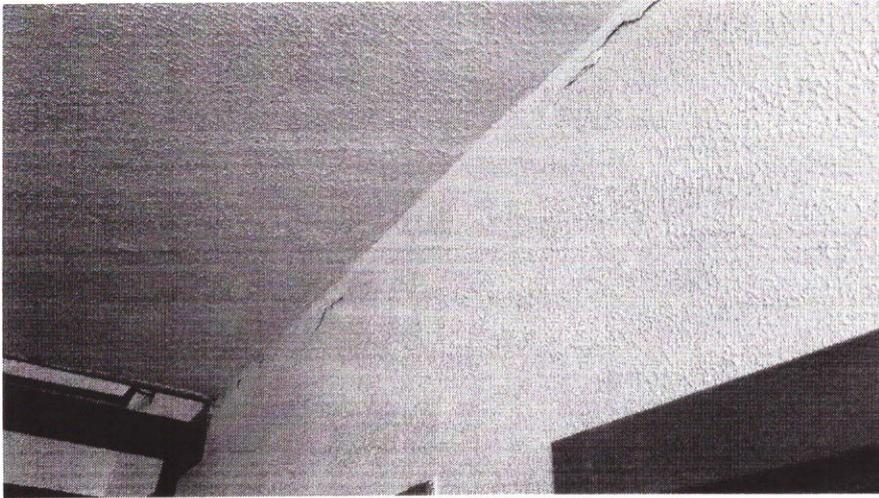
Imagem 4: Imagem com vista da área interna do prédio do bloco 11 onde podem ser observadas fissuras em decorrência da movimentação na fundação.

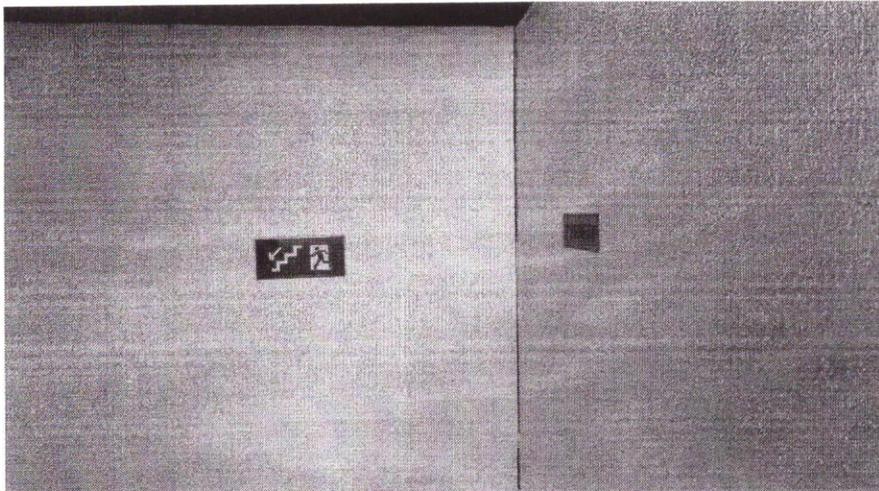
Imagem 5: Imagem com vista da área interna da residência onde podem ser observadas fissuras em decorrência da movimentação na fundação.

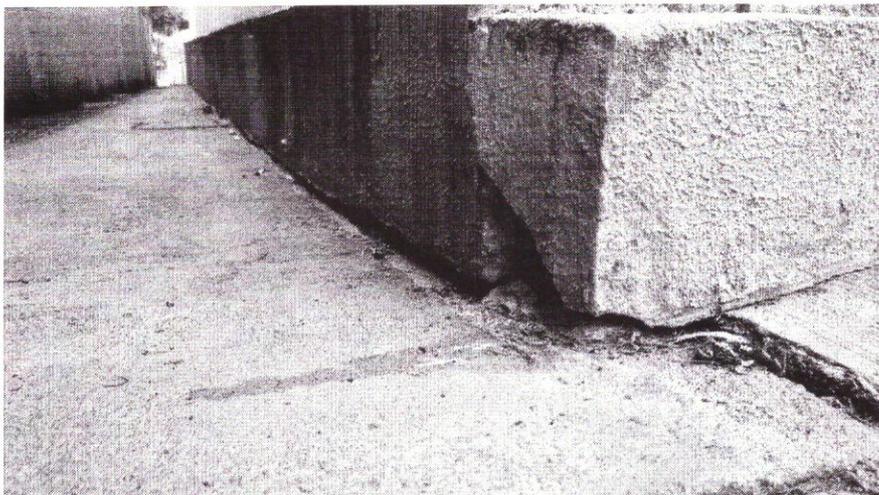
Imagem 6: Imagem com vista da área externa do prédio do bloco 11 onde podem ser observadas fissuras no solo junto ao passeio interno do condomínio em decorrência da movimentação na fundação.

Conforme pode ser observado nas imagens acima que mostram o passeio interno e o abrigo de gás, houve uma movimentação na estrutura dos prédios, movimentação essa mais evidente no bloco 11.

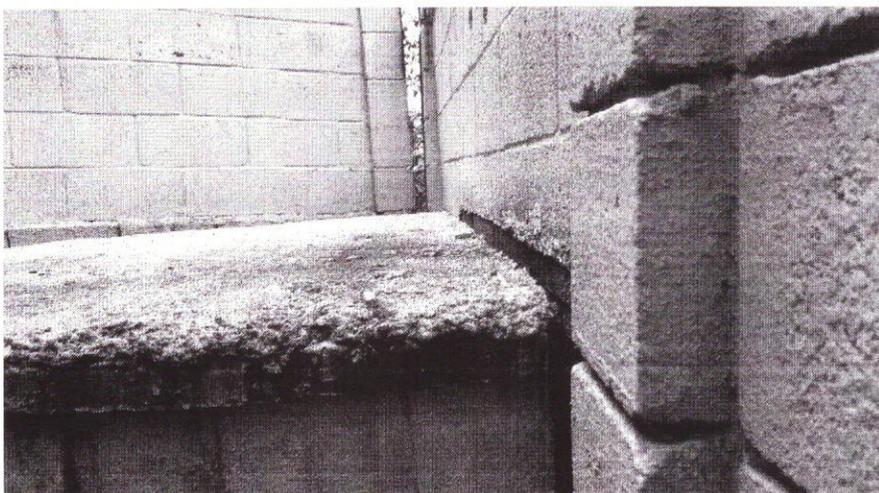
Imagem 7: Imagem com vista da área externa do prédio do bloco 11 onde podem ser observadas o afastamento do abrigo de gás da parede do prédio em decorrência da movimentação na fundação.

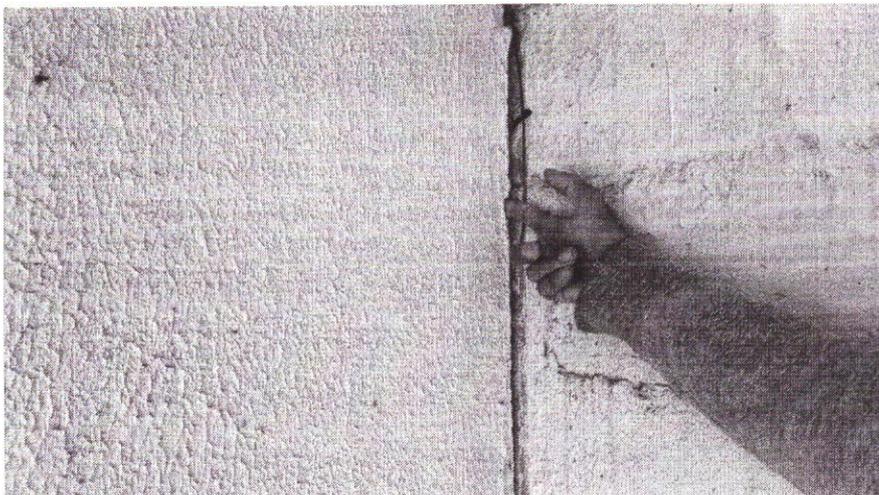
Imagem 8: Imagem com vista da área externa próximo ao salão de festas onde podem ser observadas fissuras com espessura de tamanho considerável em decorrência da movimentação na fundação.
