LAUDO TÉCNICO RELATÓRIO DE VISTORIA TÉCNICA

Maio de 2021

Parque Belgrado
Rua DR. José Barbosa de Barros, nº 1690, JD. Paraíso
Botucatu - SP

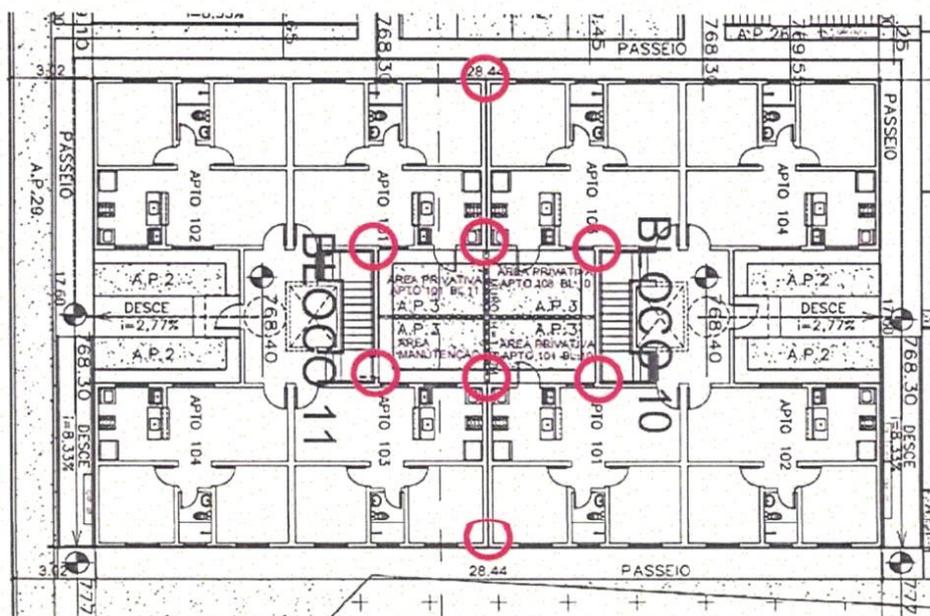
FOTO 01: Planta baixa dos blocos 10 e 11

Os circulos vermelhos demostram onde existe dilatação na estrutura.

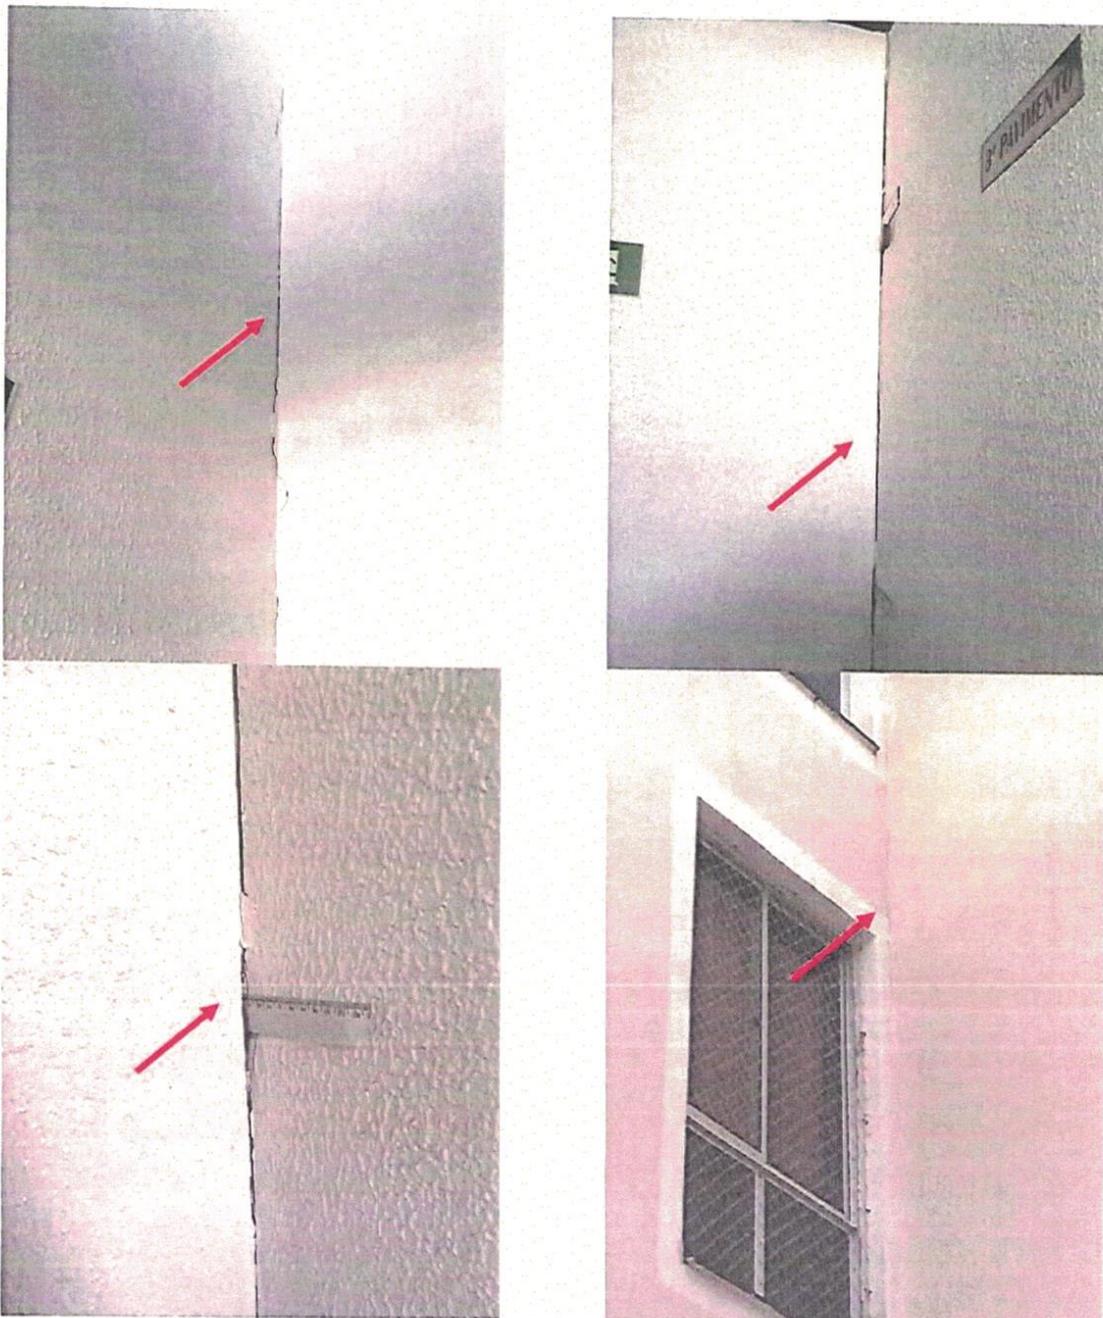
Foi constatado em vistoria que os blocos apresentam uma dilatação na estrutura localizada no hall, onde fica as escadas, e na divisa dos blocos 10 e 11, a abertura não se trata de trincas ou rachaduras e sim uma junta de dilatação necessária pelo método de construção empregada no empreendimento, que se trata de alvenaria autoportante, onde os blocos tem função estrutural. Pode ser verificado também que na junção da laje com as paredes existe em alguns pontos microfissuras que se trata da movimentação da laje, que na qual neste empreendimento foi executado laje pré-moldadas. Foi constatado também que a calçada periférica apresentou uma leve abertura entre a mesma e a estrutura do prédio, no entanto, são duas partes independentes e na qual o passeio teve uma leve acomodação do solo, contudo não interfere em nada na estrutura dos prédios.

FOTOS 02 a 05: Pontos de dilatação no bloco 11

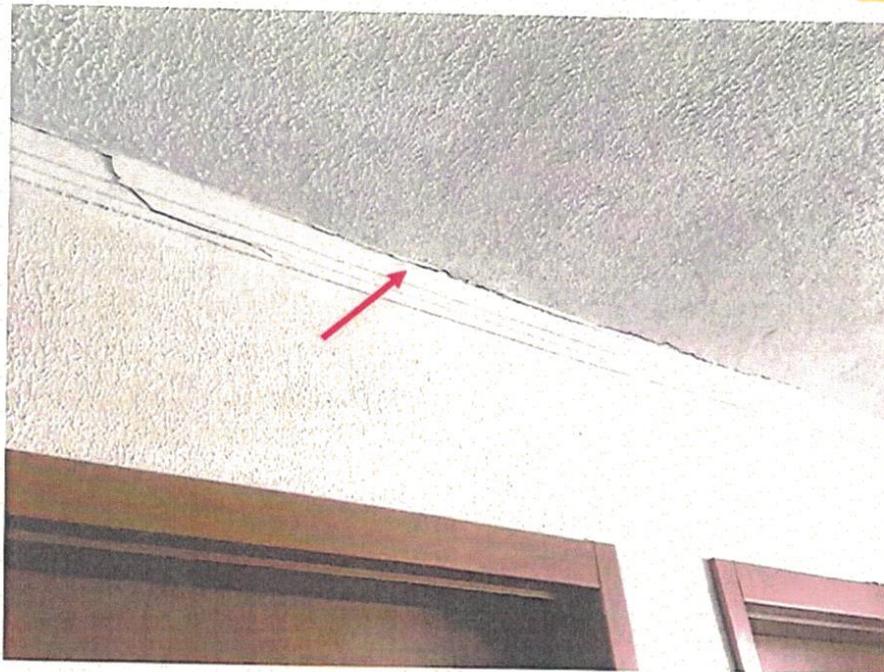
FOTOS 06: Movimentação da Laje Pré-moldada (Laje Içada)

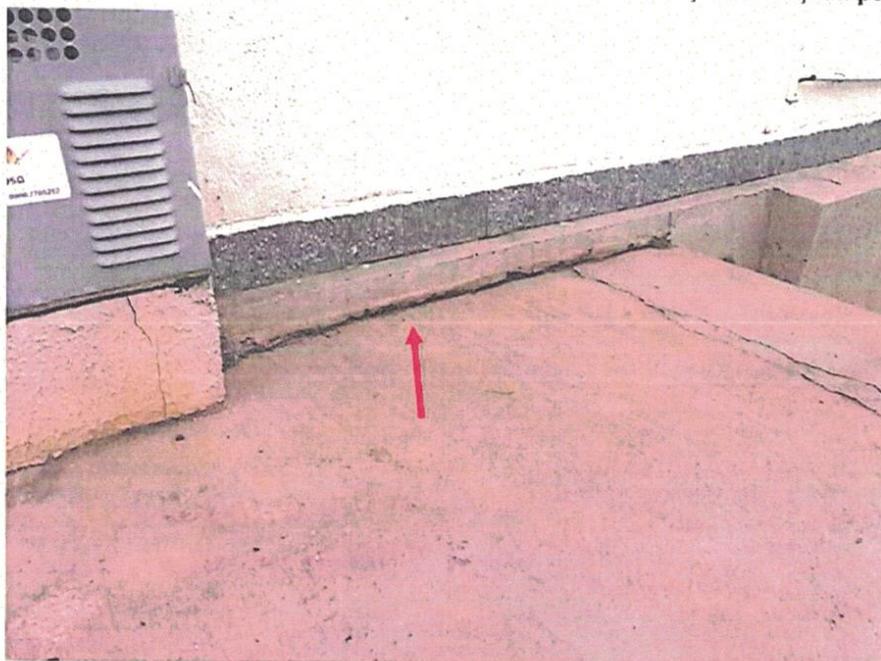
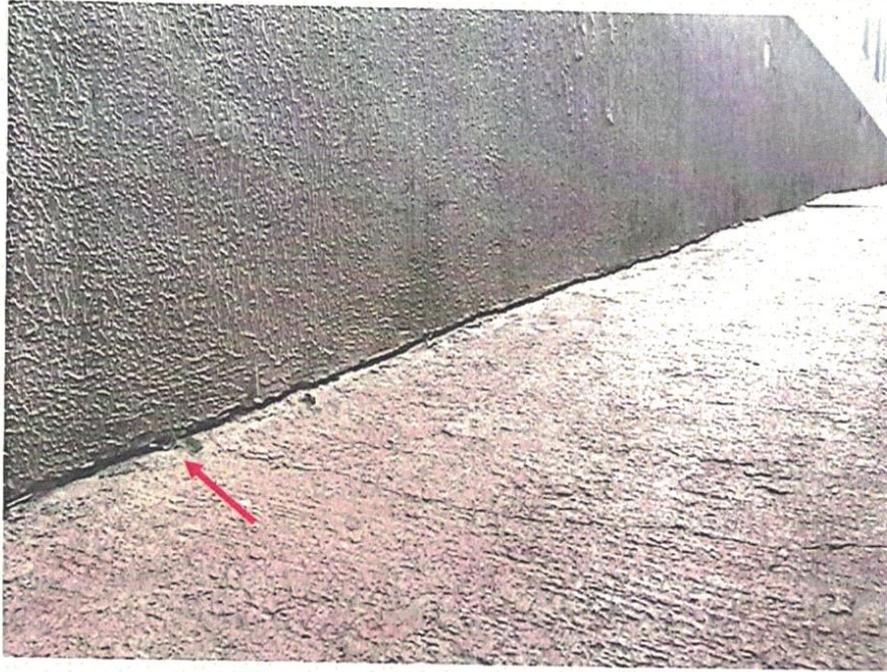
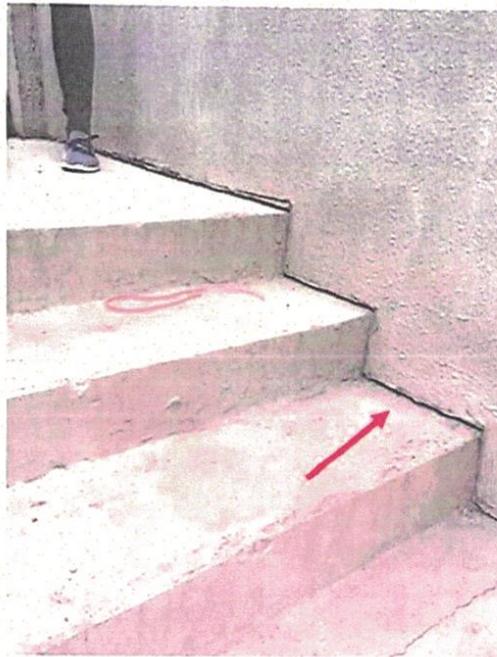
FOTOS 07, 08 e 09: Acomodação do solo onde ocasionou movimentação na calçada periférica.
