REVDC – Nº 017/2023

Relatório de Vistoria

A COMPDEC realizou vistoria técnica no imóvel que fica localizado na rua Dr. **José Freire Villas Boas, nº 9, Centro**, em 24 de agosto de 2023. O Relatório de Vistoria vai assinado pelo Coordenador Lucas Trombaco Da Silva e o engenheiro Civil José Henrique Bassetto, responsável Técnico da Defesa Civil, que explica abaixo.

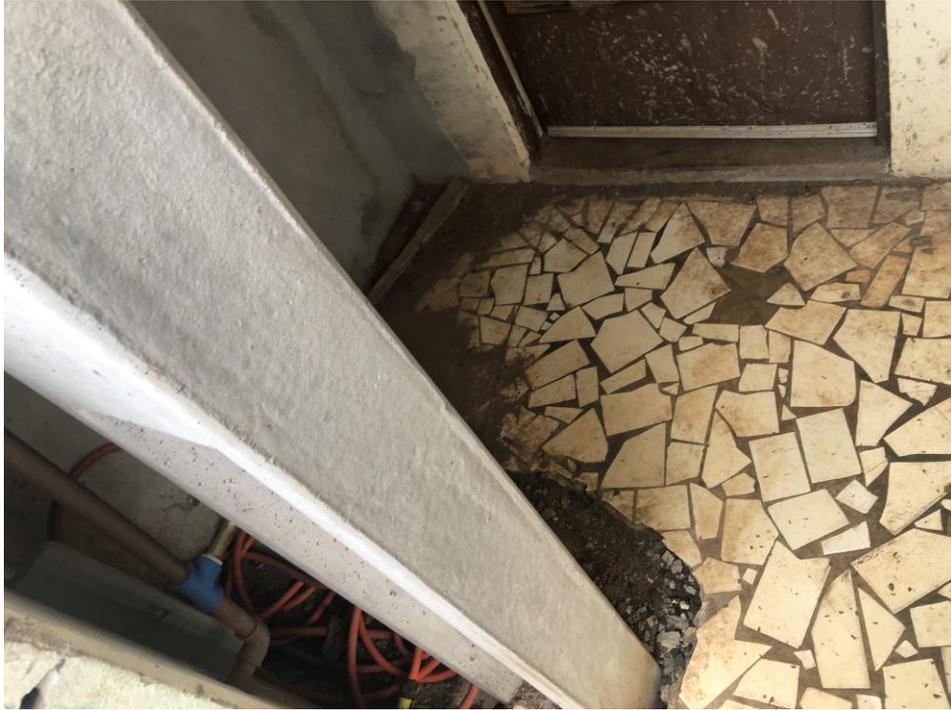
F1- Vista da entrada do imóvel pela área frontal que é fechada por gradil.

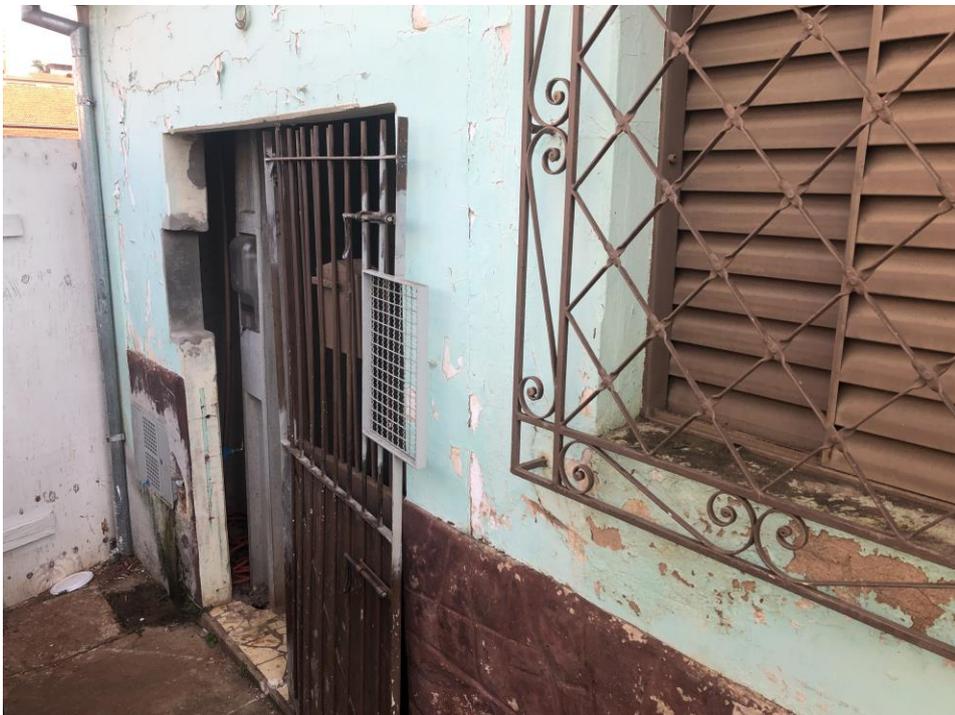
F2 – Vista parcial frontal da residência, não é possível uma foto total devido a obra da ponte.

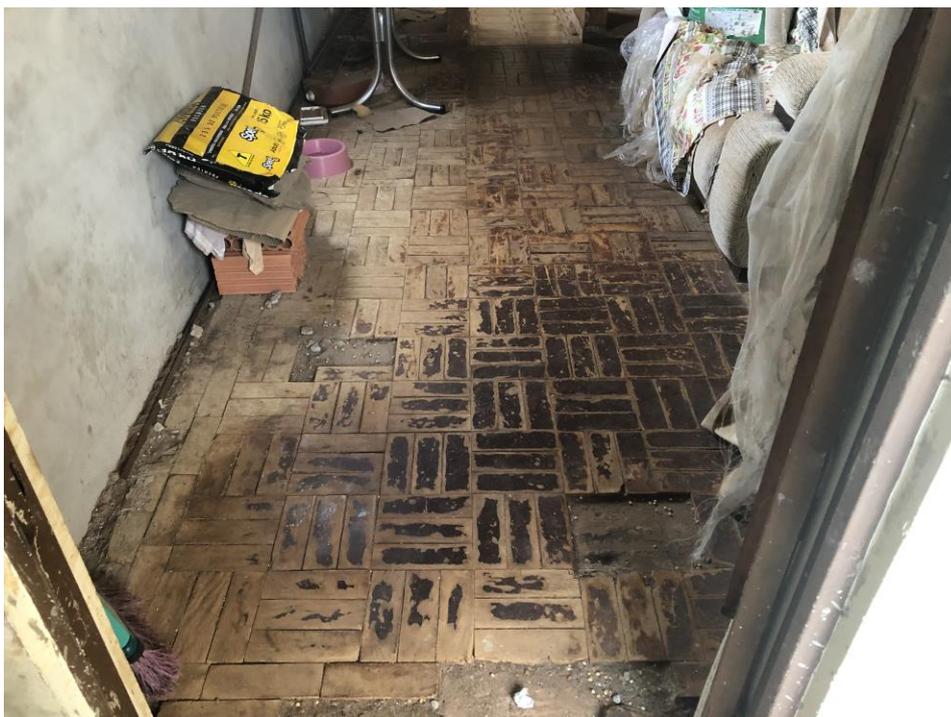
F3 – Foto da entrada do imóvel, sala do imóvel, verificamos a necessidade de consertos no piso.

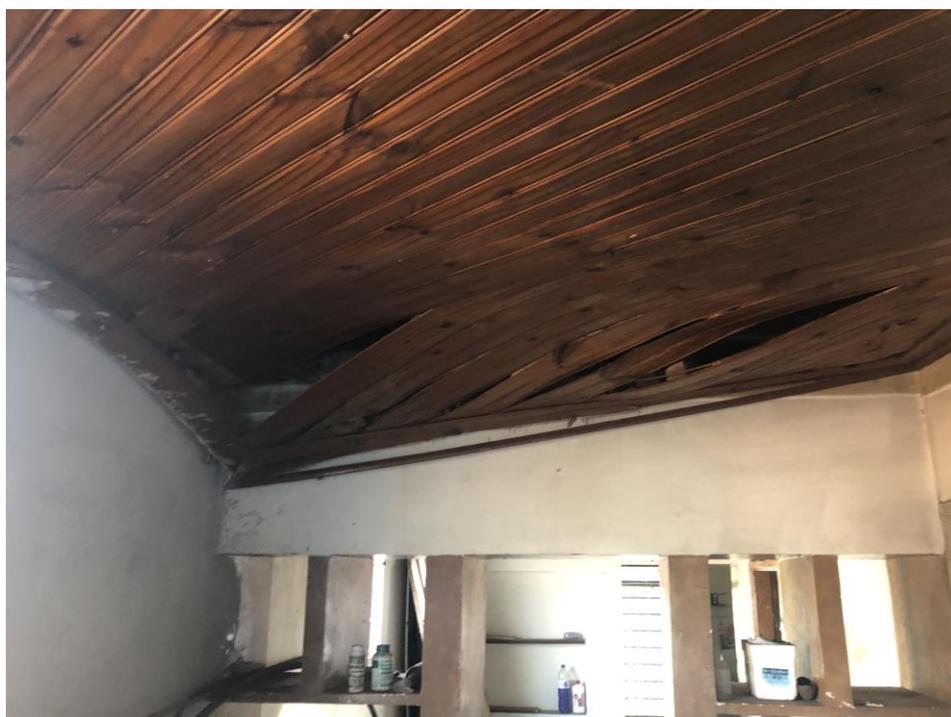
F4 – Foto do forro da sala, na continuidade vemos parte da cozinha, necessário intervenção no forro também.

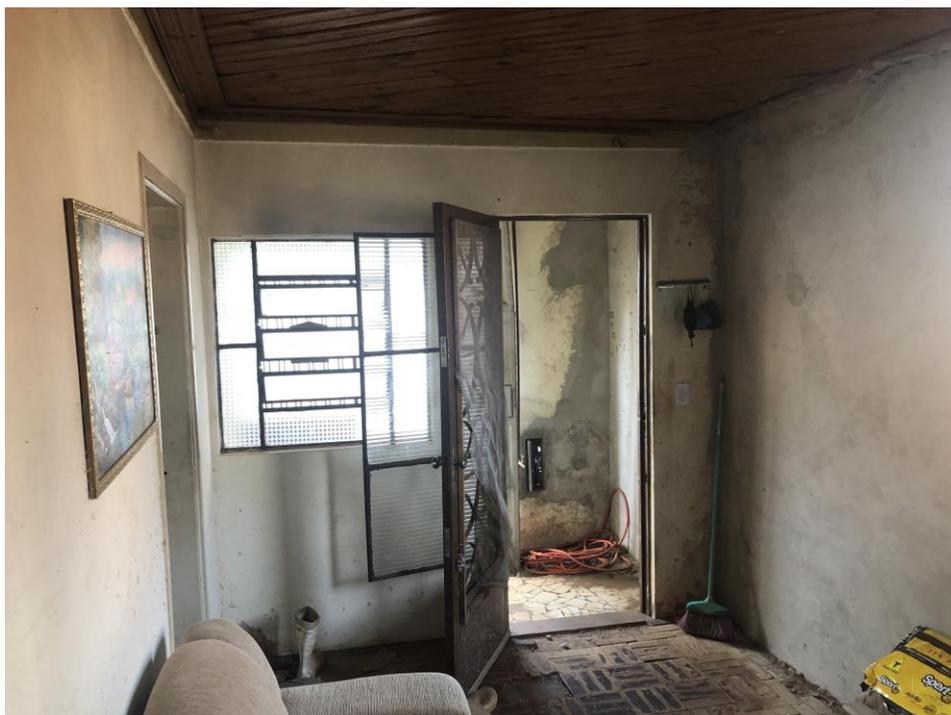
Em visita na presente data observou-se que foi realizada intervenção e obra parcial no local, pois executaram apenas a parede da sala, porém nenhum responsável técnico com a devida anotação de responsabilidade técnica (ART) foi apresentado para garantir a técnica adequada na execução para segurança do local, e vemos hoje que o imóvel necessita de intervenções e obra para tornar o local habitável.

F5 – Nesta foto vemos do fundo da sala a parede de entrada do imóvel, verificamos a direita a parede refeita e rebocada.

Sendo assim e considerando ainda a proximidade do local com as margens do Ribeirão Lavapés, para que seja desinterditado o imóvel para uso, se faz necessário a apresentação da aprovação da reforma pelo devido responsável técnico, seguindo todas as normas e diretrizes vigentes.

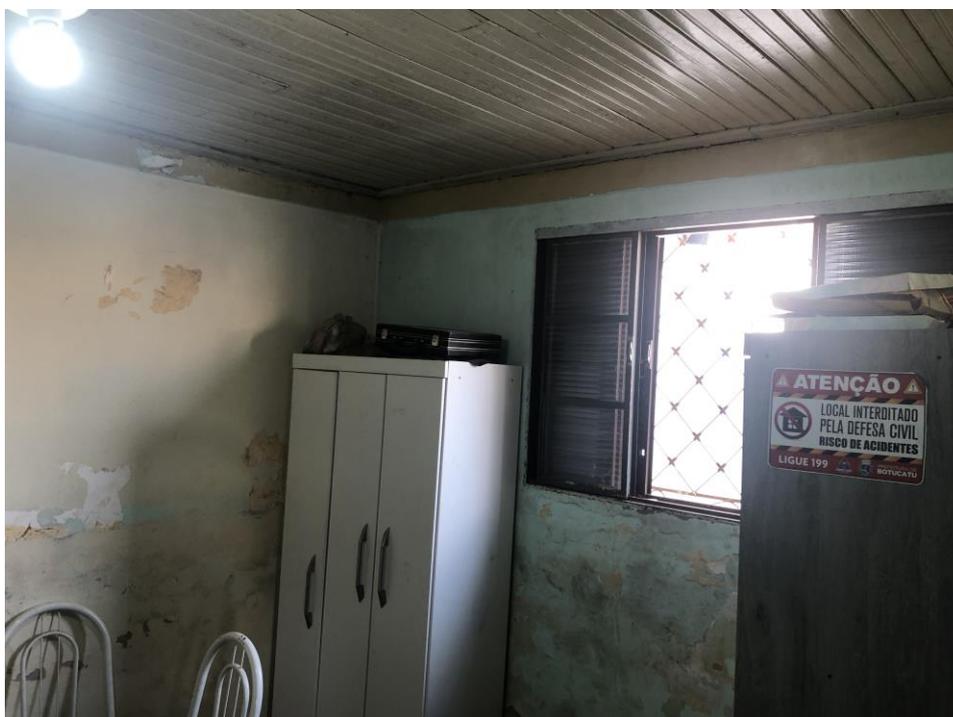
F6- Vista do quarto frontal ao lado da sala, vemos problemas de umidade nas paredes, que torna o local insalubre.

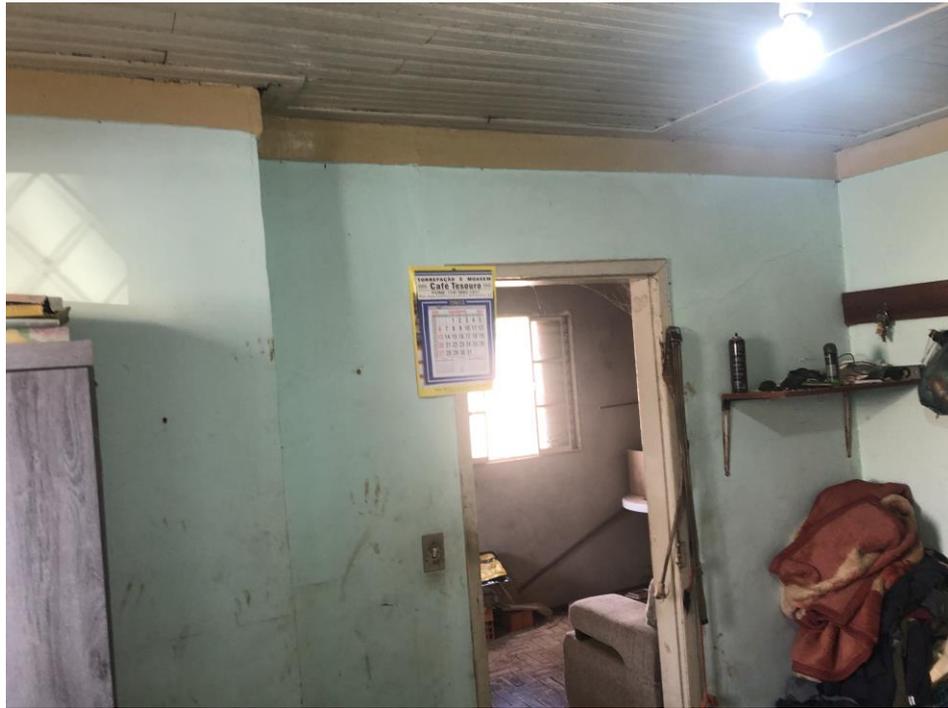
F7 – Vista do quarto frontal para a sala do imóvel.

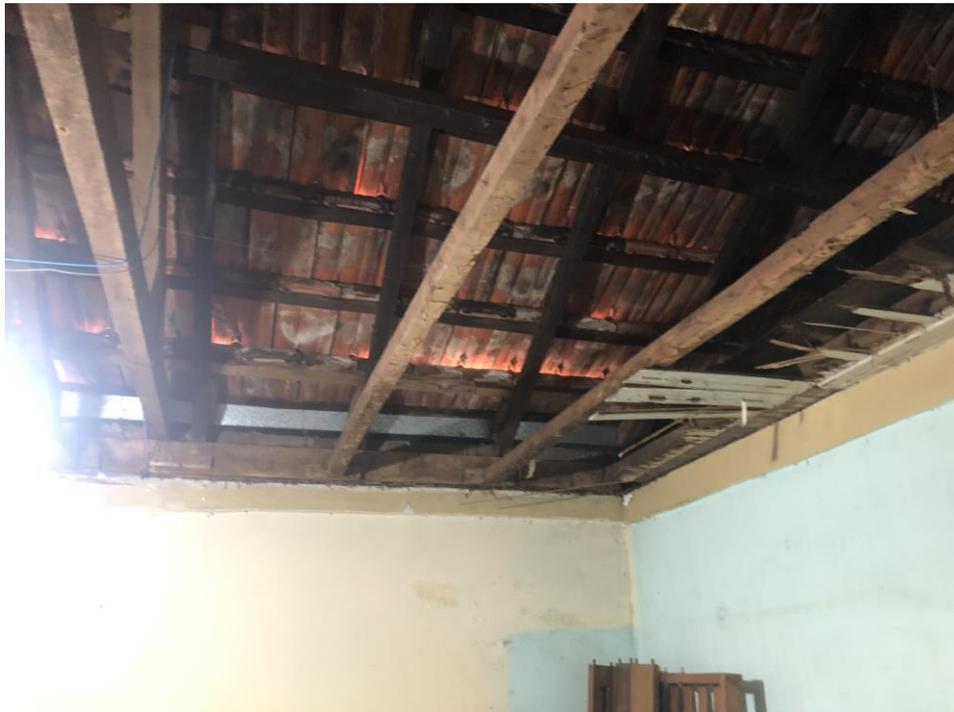
F8 – Vista do segundo quarto da residência, verificamos que o mesmo encontra-se sem forro.

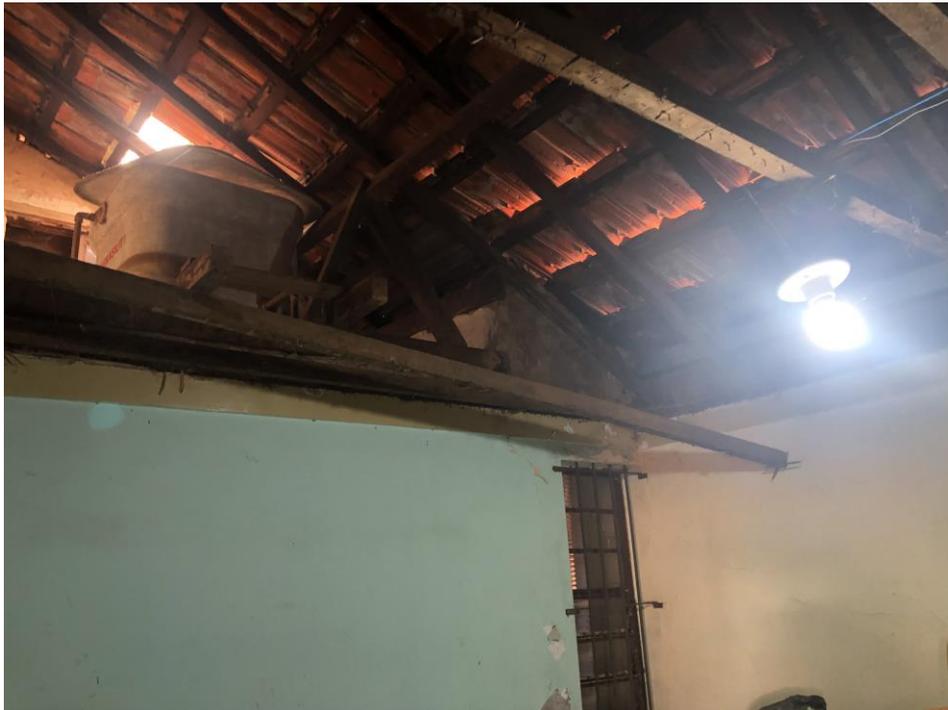
F9– Vista do segundo quarto de outro ângulo, verificamos no alto a caixa d'água da residência sobre o banheiro.

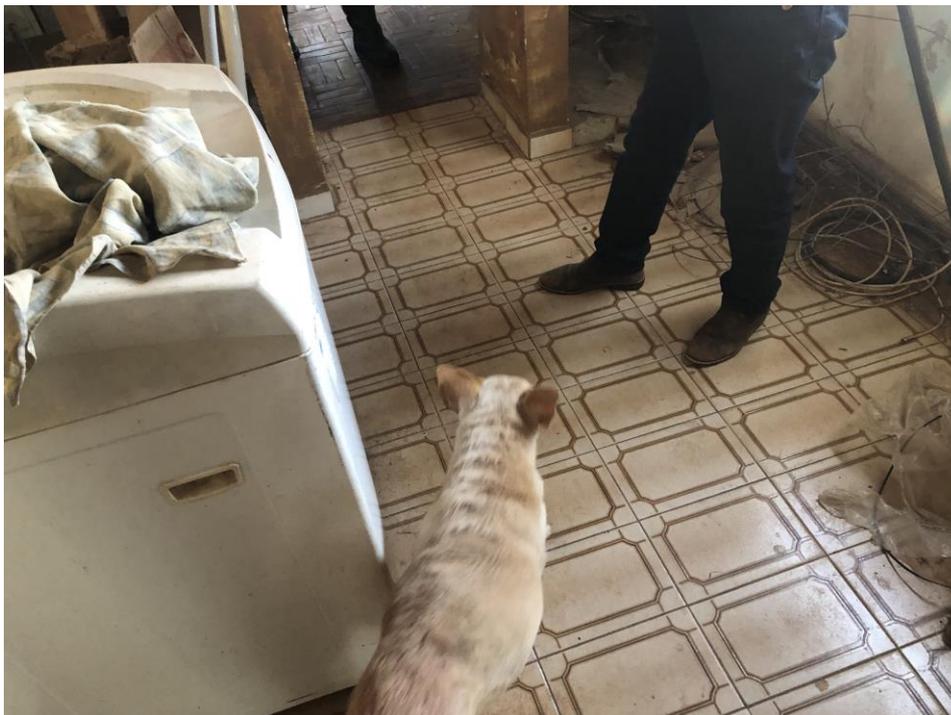
F10 – Vista do cômodo após a sala, podemos chamar de sala de jantar ou lavanderia, do lado esquerdo dessa foto temos o banheiro, a porta está ao lado dessa máquina de lavar roupas.

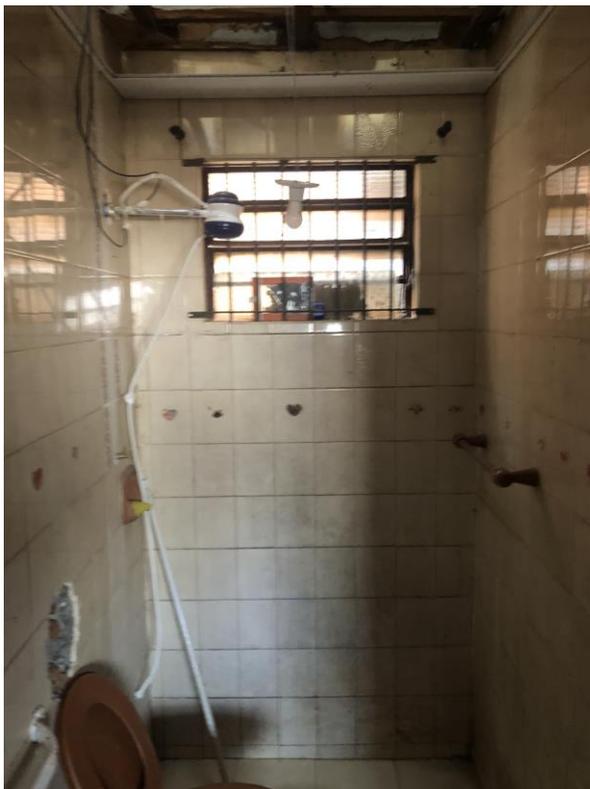
F11 – Foto do banheiro da residência.

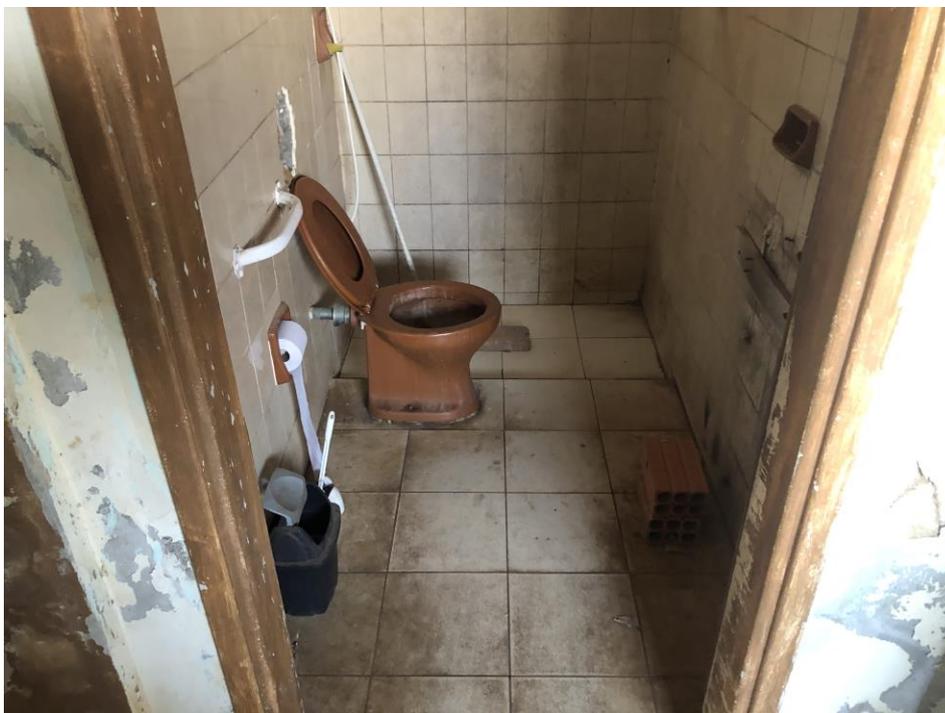
F12 – Vista do banheiro da residência, verificamos falta de lavatório, porta, etc..

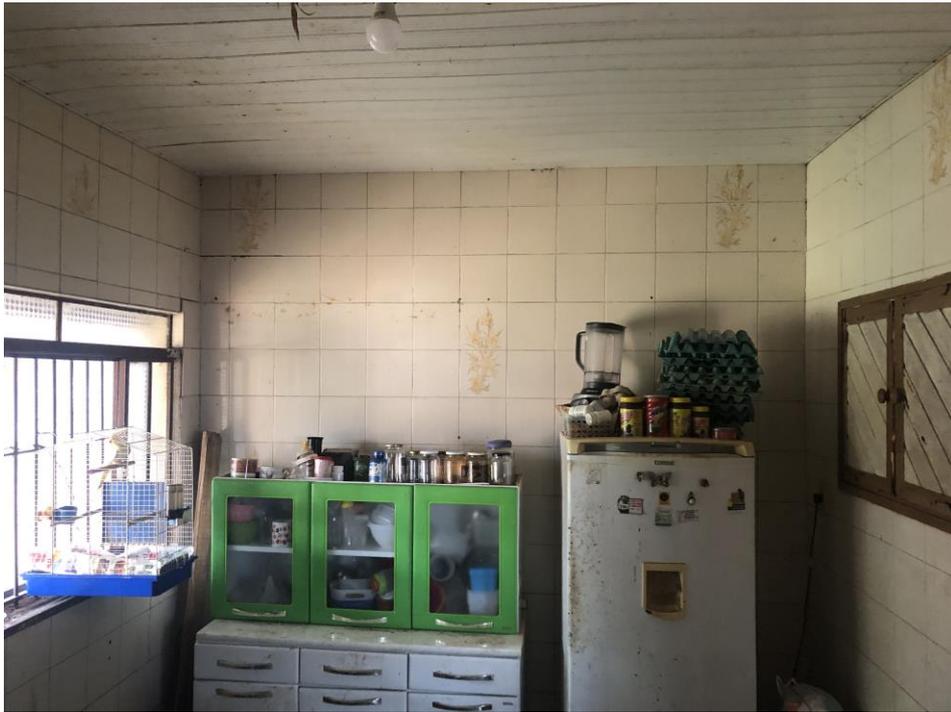
F13 - Foto da lateral direita da cozinha de quem da rua olha.

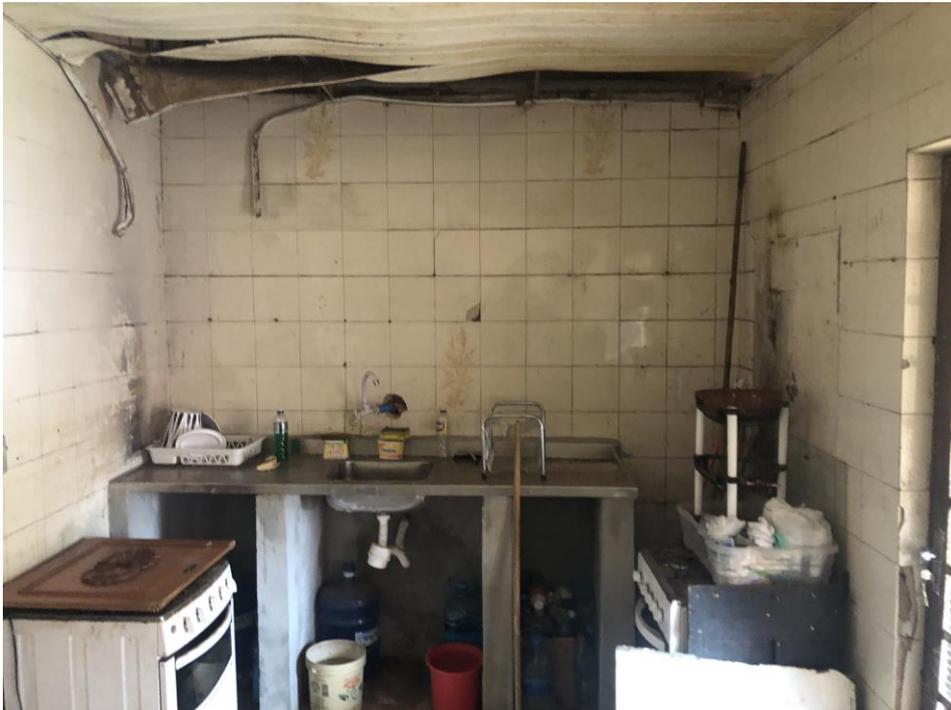
F14- Foto do lado esquerdo da cozinha para quem da rua olha, verificamos o forro danificado e a direita a porta que sai para um coberto que sai no fundo do terreno.

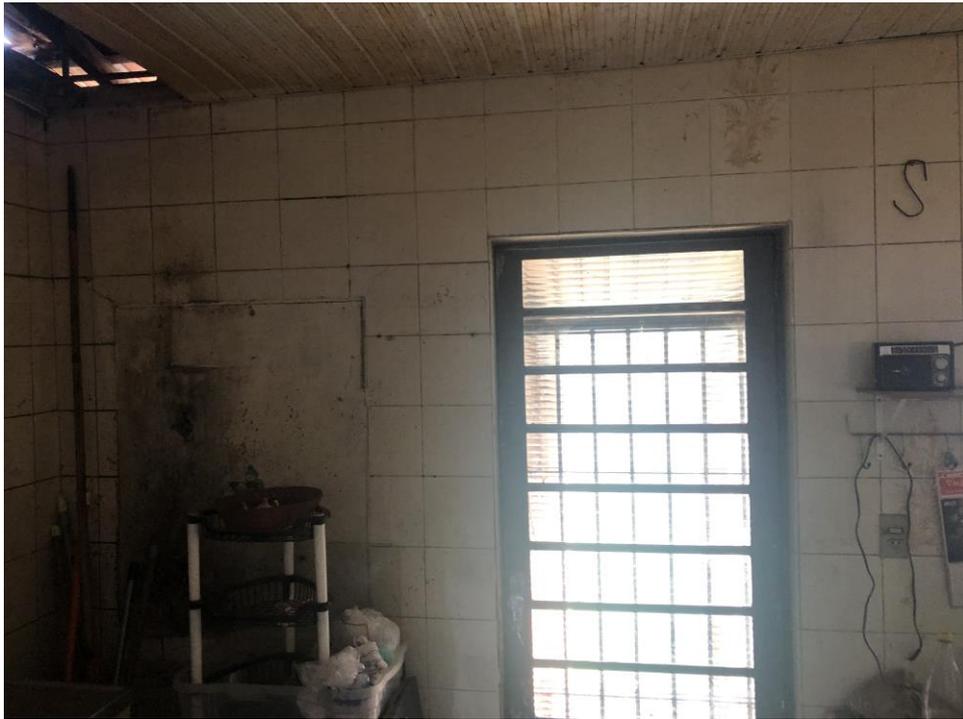
F15- Vista da parede de saída da cozinha para o fundo do imóvel.

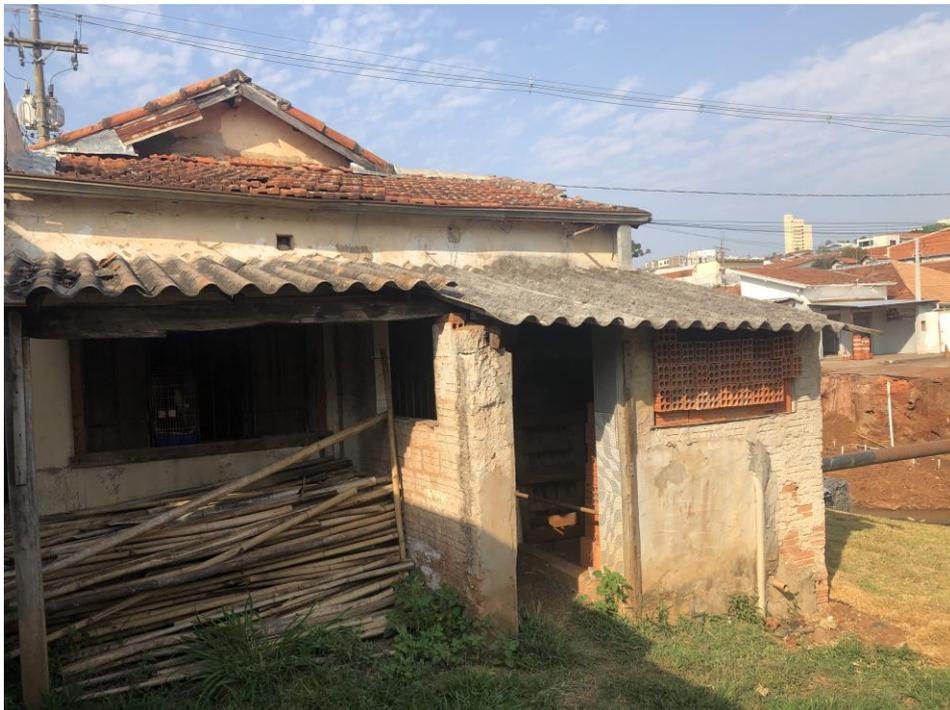
F16- Vista do fundo do imóvel, a direita a saída da cozinha sai nesse quatinho, do lado esquerdo temos a janela da cozinha.

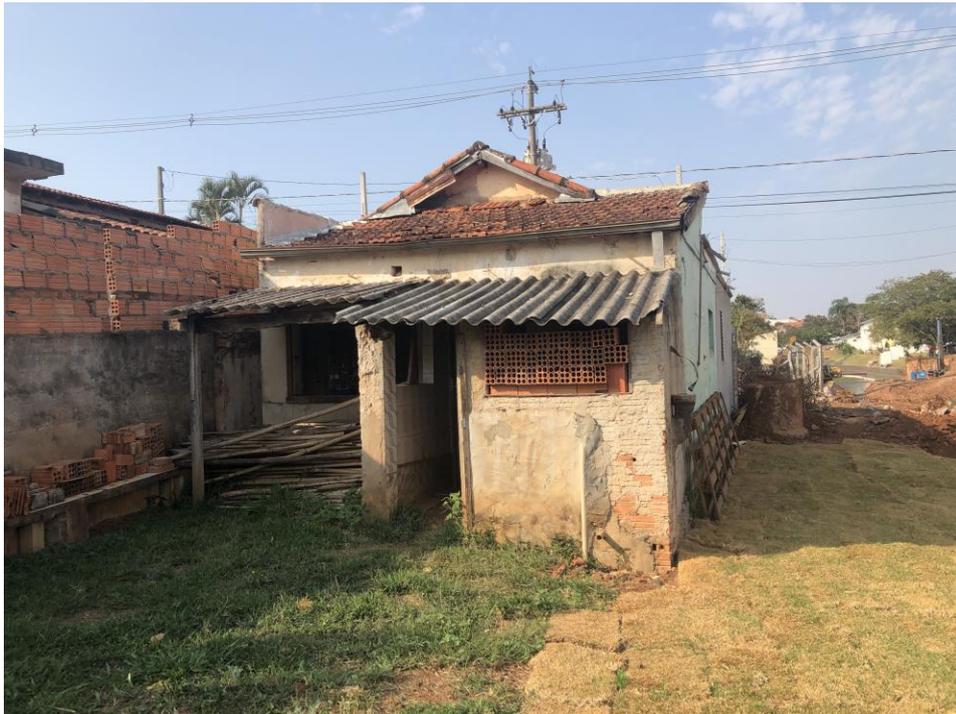
F17- Vista do fundo da residência, a esquerda vemos parte da obra da ponte.

Obs.: Verificamos através do relatório fotográfico que ainda é necessário intervenções para o imóvel ter condições de habitabilidade.
