# PREFEITURA DE BOTUCATU

SECRETARIA MUNICIPAL DO MEIO AMBIENTE

*Ofício 313/2013*

Localização: Largo São José

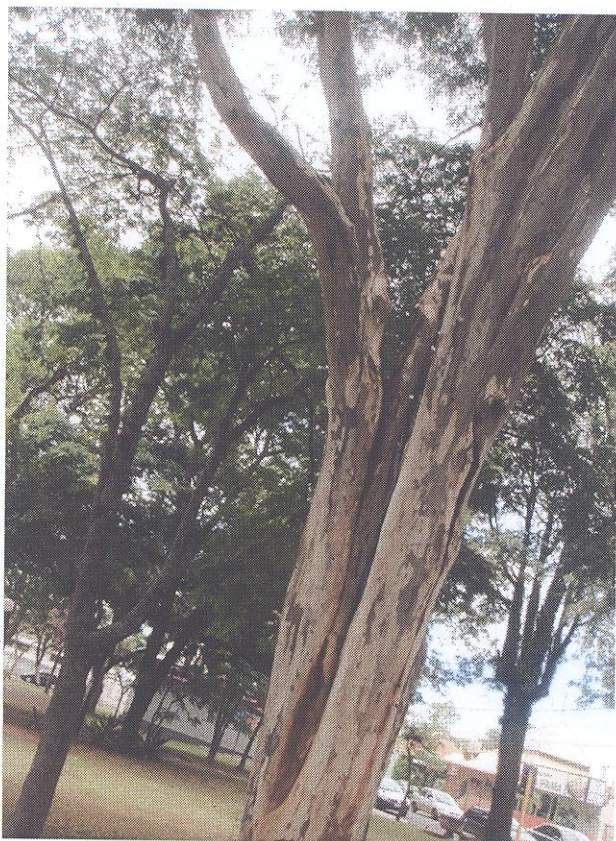
Pau ferro

3. Em vistoria realizada no local no dia 17 de Janeiro, foi constatado que algumas árvores são antigas estando com estado fitossanitário ruim, apresentando risco de queda, e outras com as raízes causando levantamento do piso do passeio interno e externo da praça

**OBS: Arvore com risco de queda que necessita ser removida com urgência – pau ferro**

Conclusão – Amparados pelas justificativas acima e pela legislação municipal somos **favoráveis a retirada** de 20 árvores, devendo a Secretaria Municipal de Meio Ambiente promover o plantio de novas mudas preferencialmente das mesmas espécies na referida praça, após a reforma da mesma.
