PREFEITURA MUNICIPAL DE BOTUCATU  
SECRETARIA DE PLANEJAMENTO

Ref.: Requerimento nº 857  
Vereador(es) *Reinaldinho*

## RELATÓRIO FOTOGRÁFICO

Obra: VALE DO SOL II

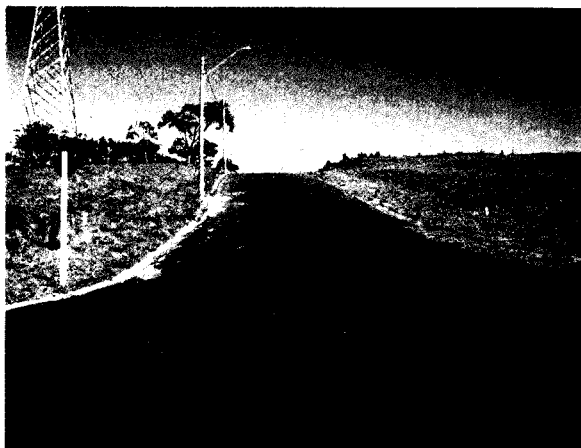
F 01 – Mostra o perfil longitudinal da Avenida Emil Gordon

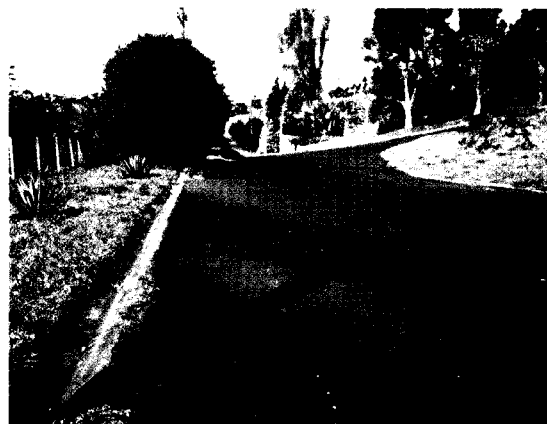
F 02 – Mostra o perfil longitudinal da Avenida Emil Gordon

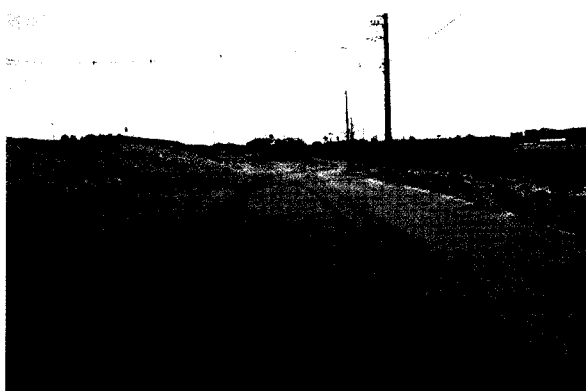
F 03 – Mostra o perfil longitudinal da Avenida Emil Gordon

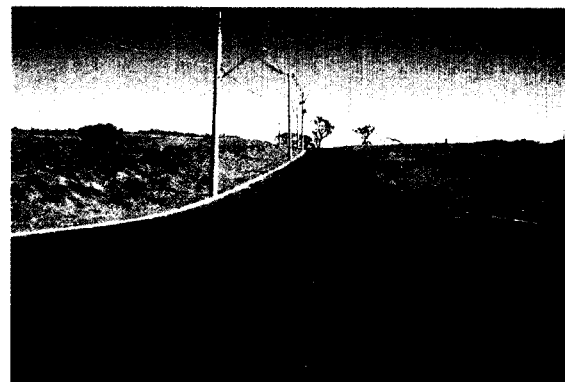
F 04 – Mostra o perfil longitudinal da Avenida Emil Gordon

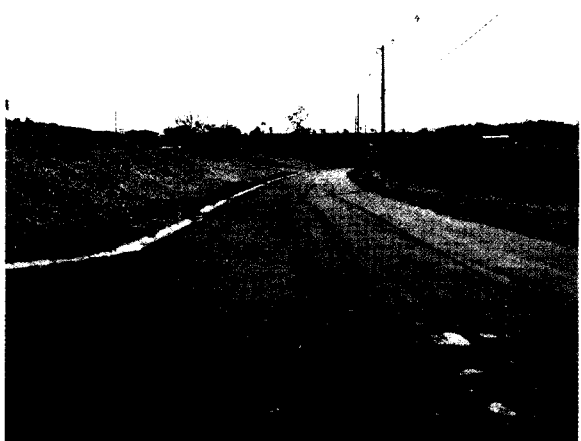
F 05 — Mostra o perfil longitudinal da Avenida Emil Gordon.

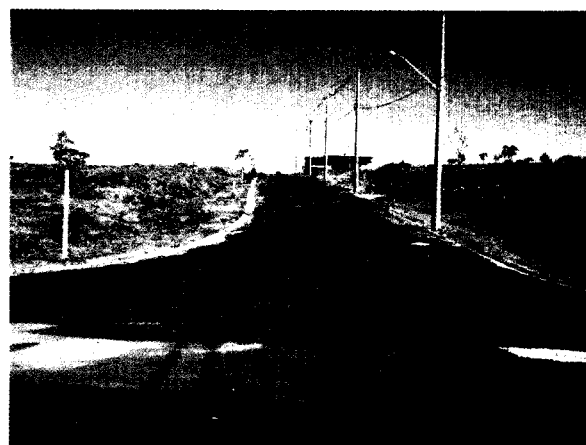
F 06 – Mostra o perfil longitudinal da Rua 02.

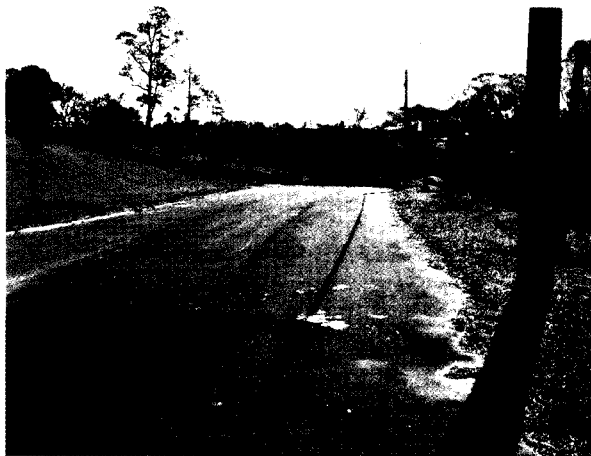
F 07 – Mostra o perfil longitudinal da Rua 02.

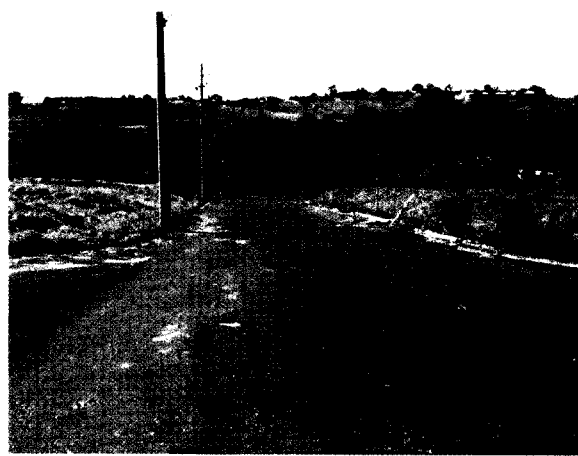
F 08 – Mostra o perfil longitudinal da Rua 02.

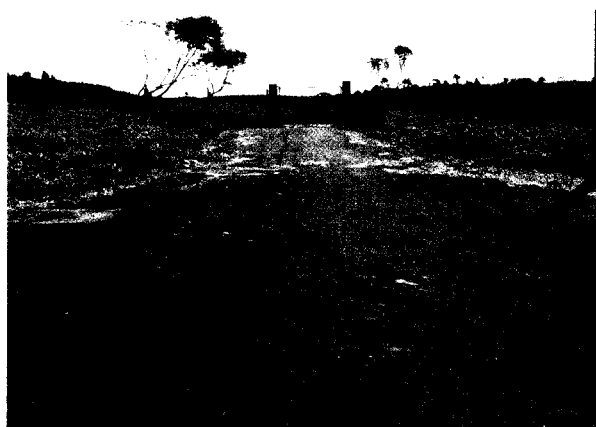
F 09 – Mostra o perfil longitudinal da Rua 03.

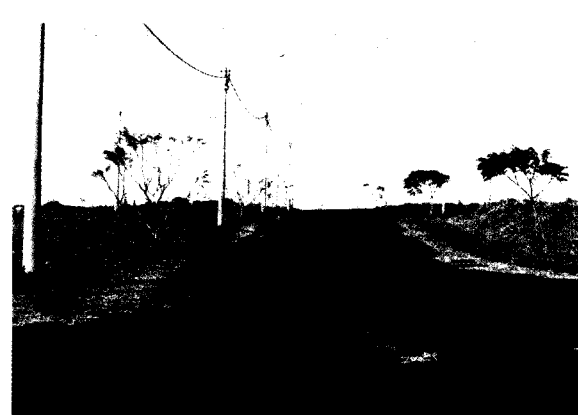
F 10 – Mostra o perfil longitudinal da Rua 02.

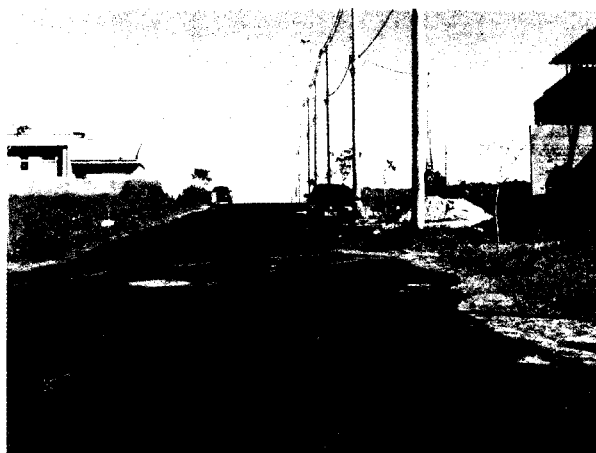
F 11 – Mostra o perfil longitudinal da Rua 03.

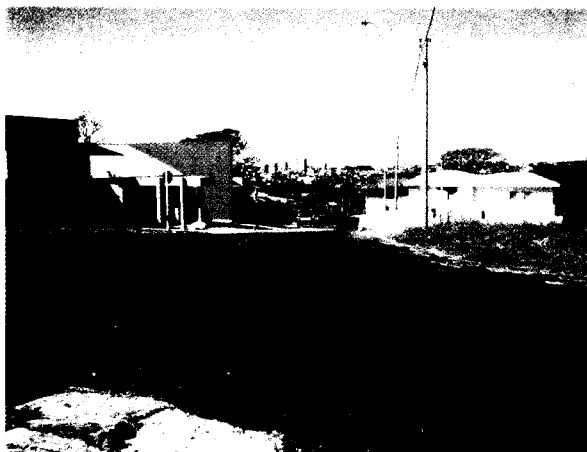
F 13 – Mostra o perfil longitudinal da Rua 03.

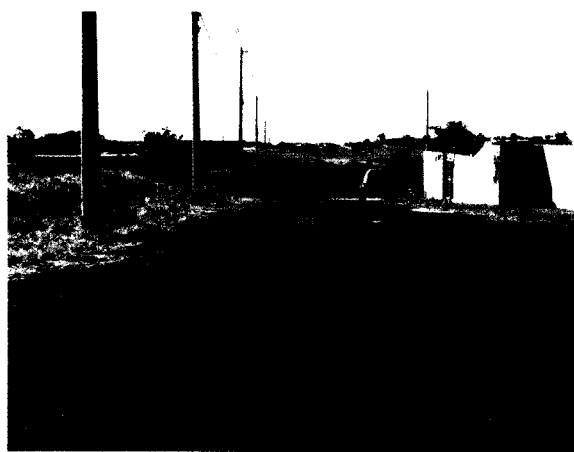
F 14 – Mostra o perfil longitudinal da Rua 04.

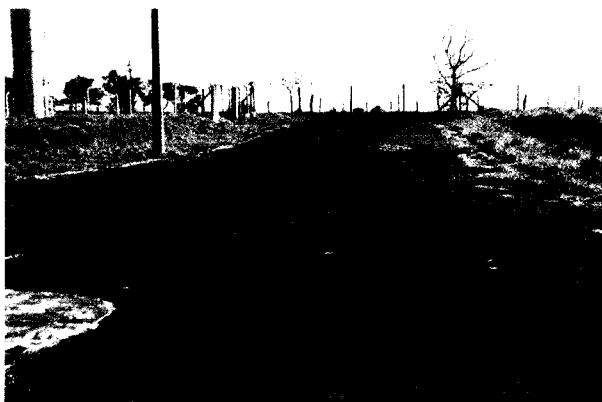
F 15 - Mostra o perfil longitudinal da Rua 04.

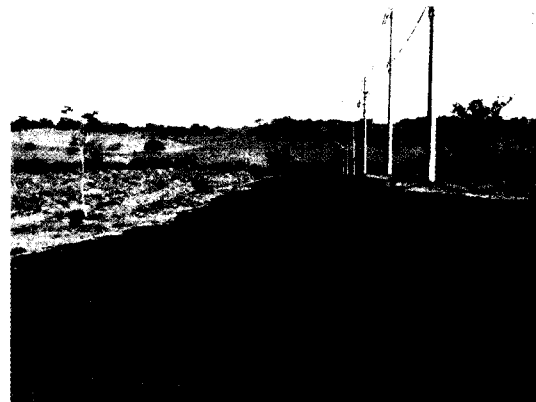
F 16 – Mostra o perfil longitudinal da Rua 04.

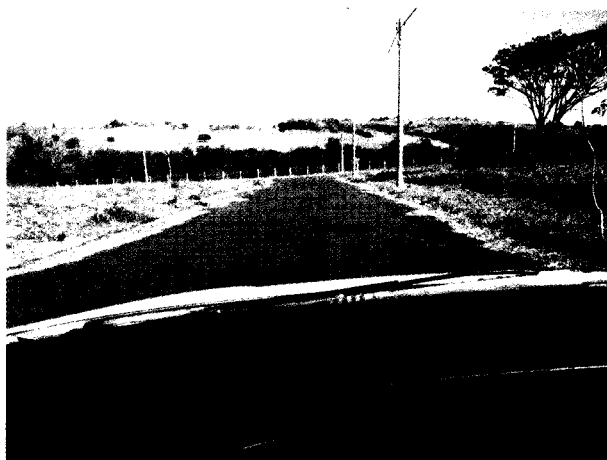
F 17 - Mostra o perfil longitudinal da Rua 02.

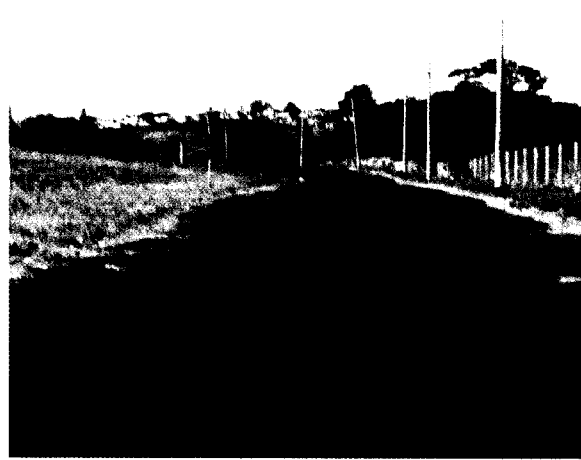
F 18 - Mostra o perfil longitudinal da Rua 05.

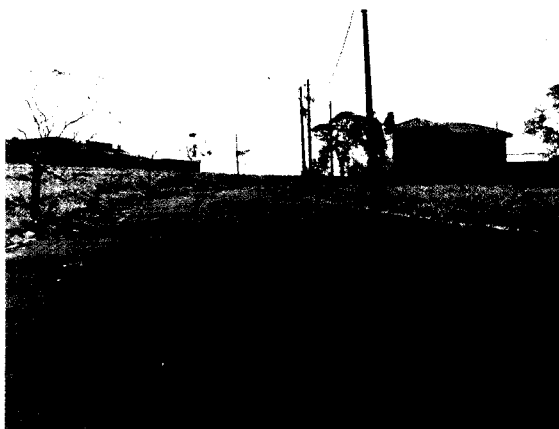
F 19 – Mostra o perfil longitudinal da Rua 03.

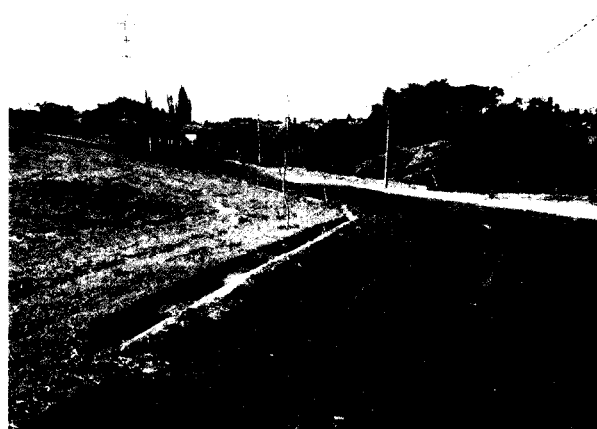
F 20– Mostra o perfil longitudinal da Rua 04.

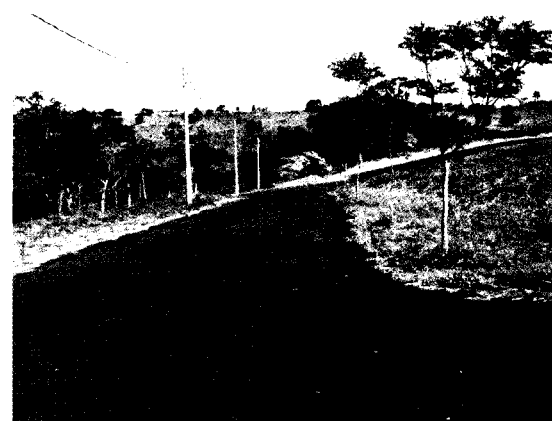
F 21 – Mostra o perfil longitudinal da Rua 05.

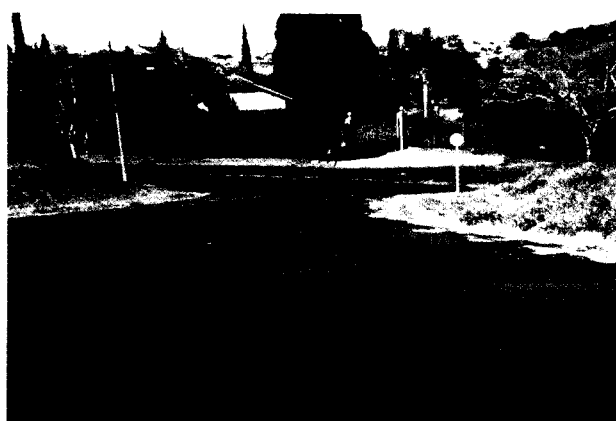
F 22 – Mostra o perfil longitudinal da Rua 04.

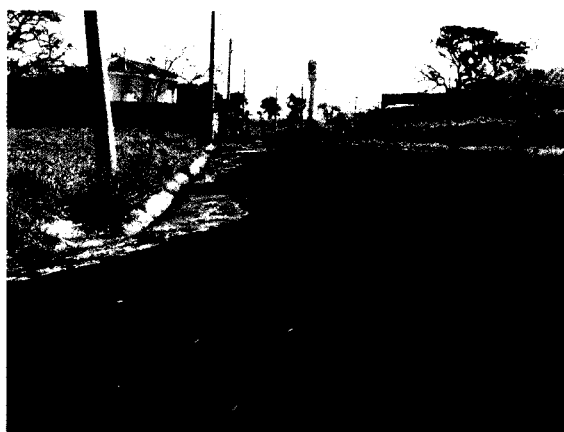
F 23 - Mostra o perfil da Av. Prof. Armando Alves.

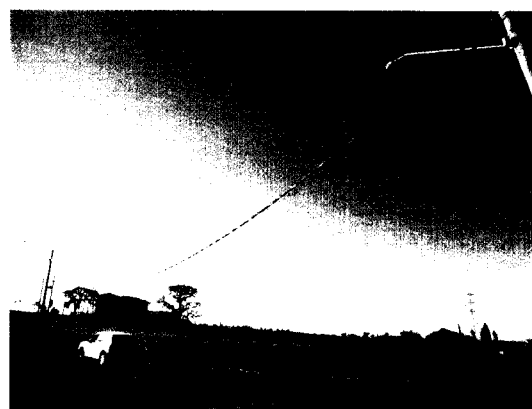
F 28 – Mostra rede de energia com problemas de inclinação.

- 1) O loteamento foi devidamente aprovado e registrado;
- 2) A infra-estrutura solicitada nas diretrizes do parcelamento de solo foram cumpridas;
- 3) Obedecendo o padrão da região – Loteamento Vale do Sol – não exigida a construção de guias e sarjetas;
- 4) O loteamento de forma geral apresenta um bom estado de conservação;
- 5) A erosão mostrada às fotos 12 será analisada e tomadas as providências necessárias pela Secretaria de Obras;
- 6) O problema localizado, com relação à rede de energia elétrica, já foram solicitadas as providências cabíveis junto à CPFL.

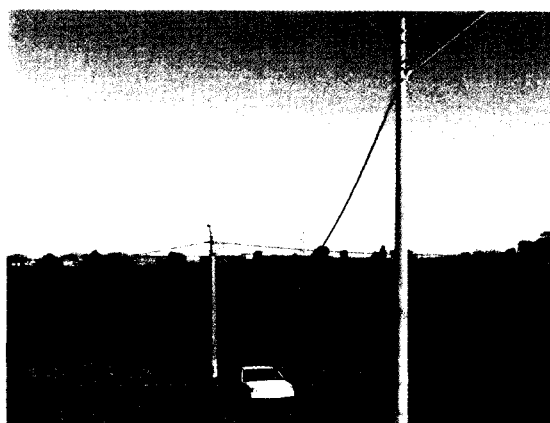
F 29 - Mostra rede de energia com problemas de inclinação.

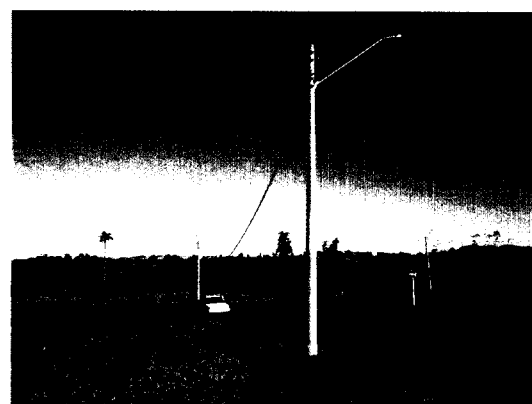
F 30 - Mostra rede de energia com problemas de inclinação.
