**RTC-759/13**

**Ref.: Resposta ao Ofício nº 308/2013/GP – Referente ao assoreamento do Lago do Parque das Cascatas.**

RODOVIA SPA 251/300 - DOMINGOS SARTORI

LOCAL KM 002+500 - Norte/Sul

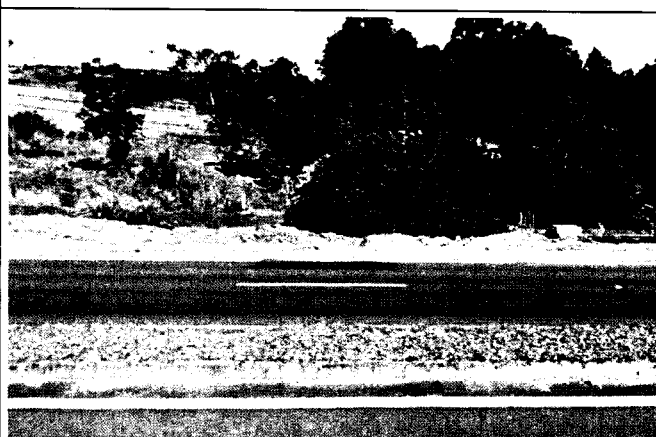
FOTO 01

EROSÃO PRÓXIMO A CURSO NATURAL DE ÁGUA - MONTANTE E JUSANTE.

TRATA-SE DE INCIO DE EROSÃO COM RISCO DE ASSOREAMENTO DE CURSO D'ÁGUA, DEVIDO A FALTA DE MANUTENÇÃO E FALTA DE REVESTIMENTO VEGETAL NO LOCAL.

É IDENTIFICADO TAMBÉM A FALTA DE DRENAGEM DE PLATAFORMA E DISSIPADORES DE ENERGIA, BEM COMO, DE BACIAS DE CONTENÇÃO PARA REDUZIR A VELOCIDADE DAS ÁGUAS PLUVIAIS.

1- LIMPEZA DO LOCAL

2- EXECUÇÃO DE BACIAS DE CONTENÇÃO

3- EXECUÇÃO DE SARJETAS DE CONCRETO

4- RECOMPOSIÇÃO DE CAMADA VEGETAL

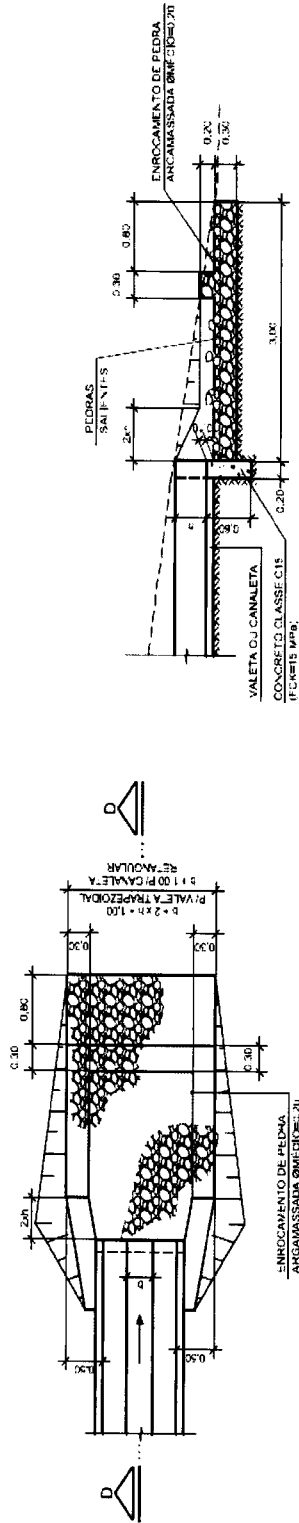
DR-10A-1 - DISSIPADOR DE ENERGIA PARA VALETAS OU CANALETAS COM PEDRA ARGAMASSADA  
 DR-10A-2 - DISSIPADOR DE ENERGIA PARA VALETAS OU CANALETAS COM PEDRA ARRUMADA (VER NOTA 1)

PLANTA  
 ESC. 1:50

CORTE D-D  
 ESC. 1:50

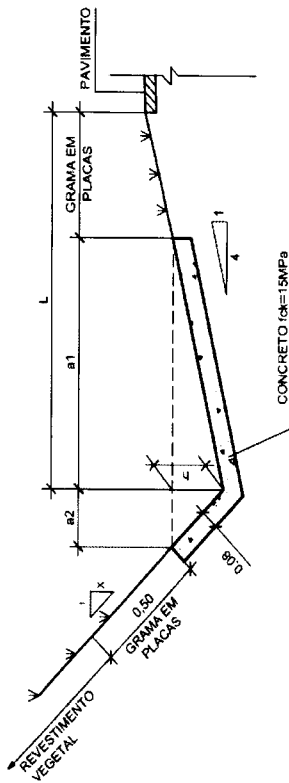
DR-1B - SARJETA TRIANGULAR DE CORTE - REVESTIMENTO DE CONCRETO  
 ESC. 1:20
