REQUERIMENTO Nº. 388

CONTRATO DE ARRENDAMENTO DE IMÓVEL RURAL PARA FINS DE CONSTRUÇÃO DE ATERRO DE RESÍDUOS SÓLIDOS INERTES E DA CONSTRUÇÃO CIVIL

LAUDO DE DANO AMBIENTAL

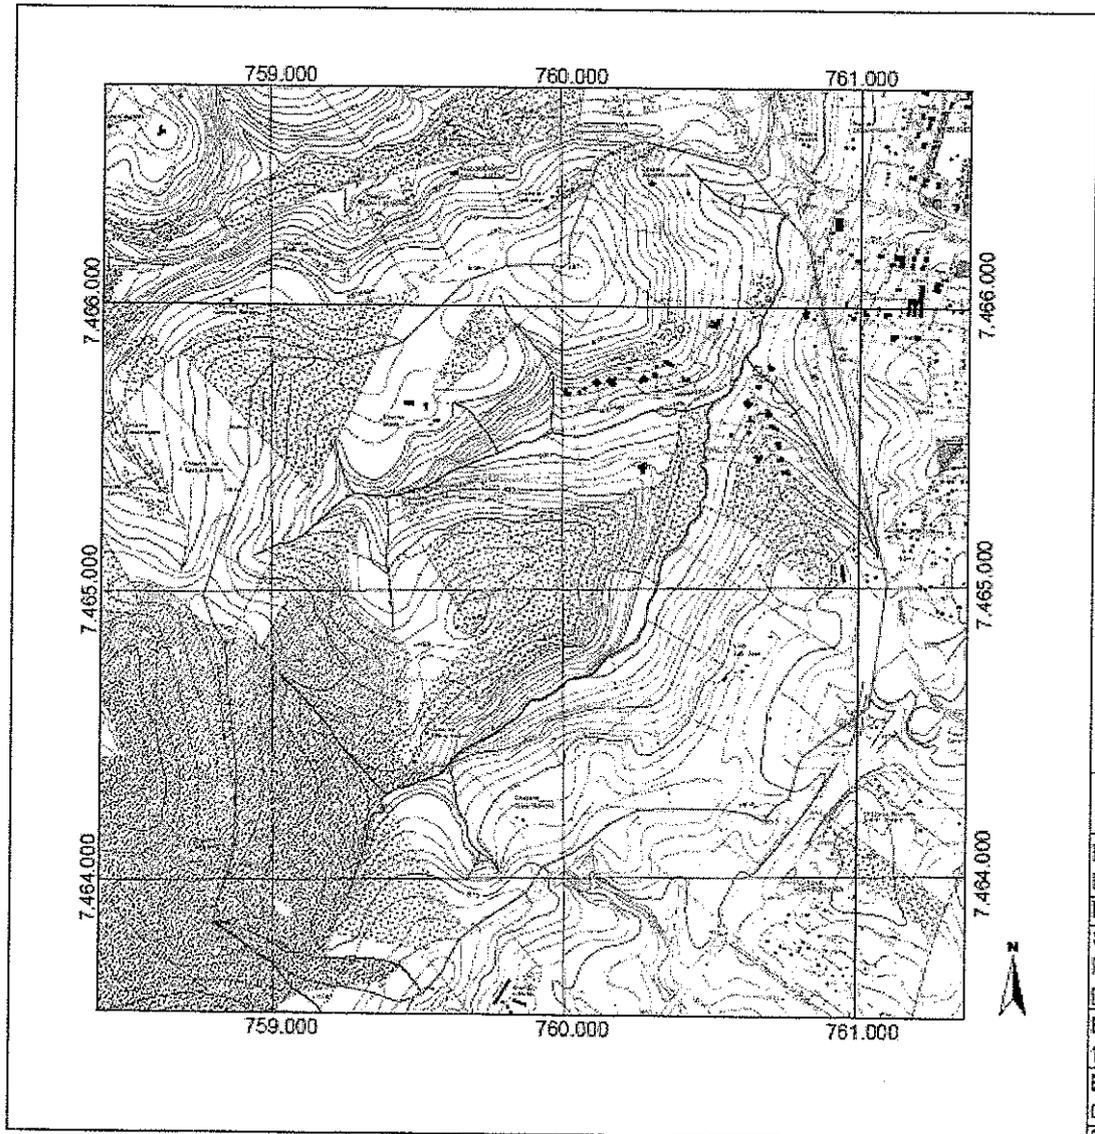
1. A área em questão está inserida na microbacia hidrográfica do córrego Água Fria, onde se inseri o Condomínio Vale do Sol - município de Botucatu. A microbacia em tela pode-se observar locada abaixo, em base Aerofotogramétrica IGC (Instituto Geográfico e Cartográfico) Folha Botucatu III; Nomenclatura SF-22-Z-B-VI-3-SO-A.

Coordenadas UTM

759.000 a 761.000 N

7.464.00 a 7.466.000 E

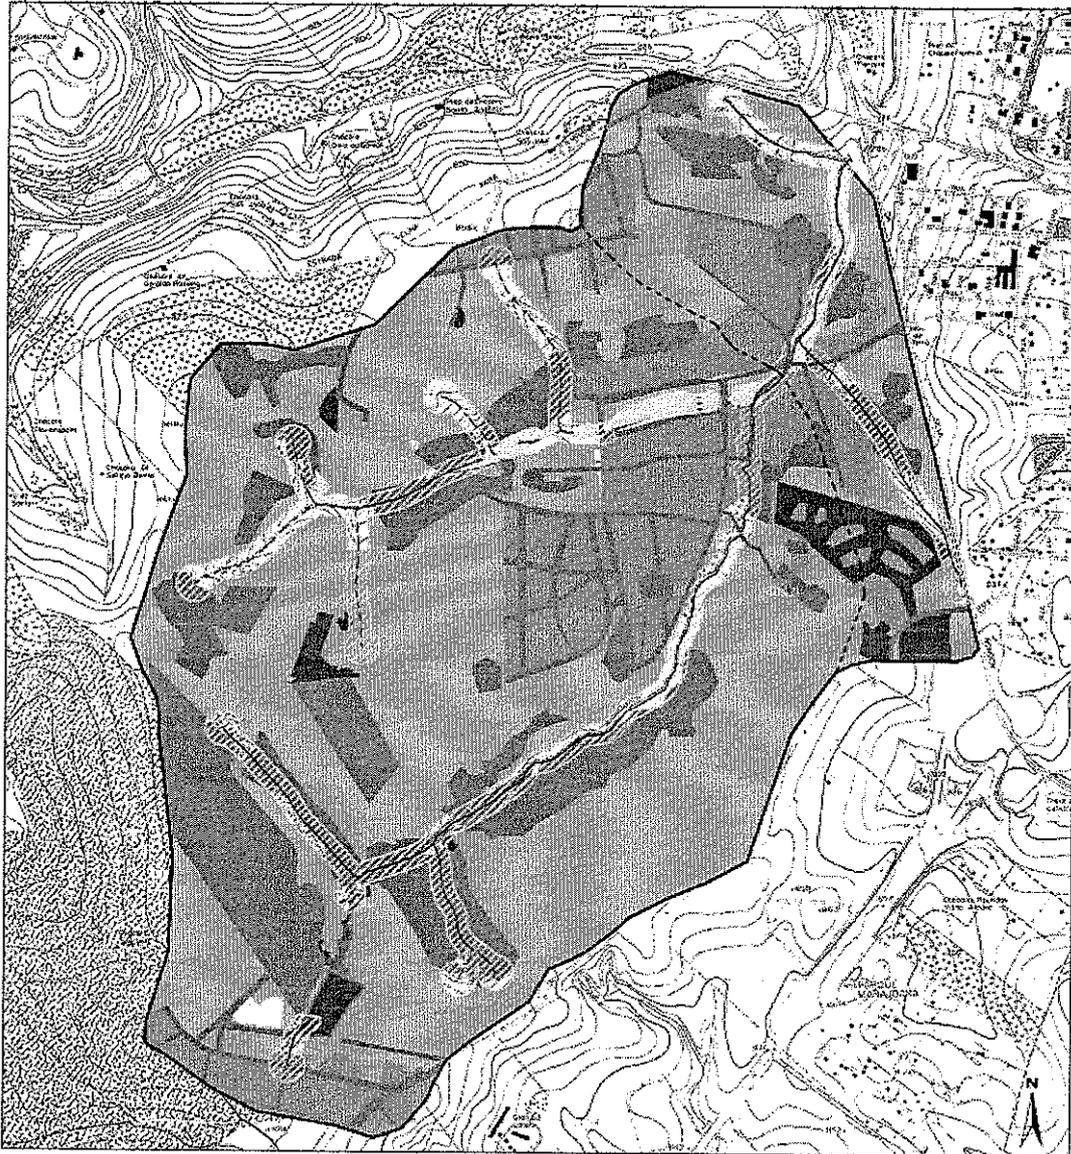
2. O uso e ocupação do solo da microbacia em estudo, conta com análise e interpretação de imagens aéreas, bem como, campanhas de campo, que geraram o mapa que se observa abaixo.

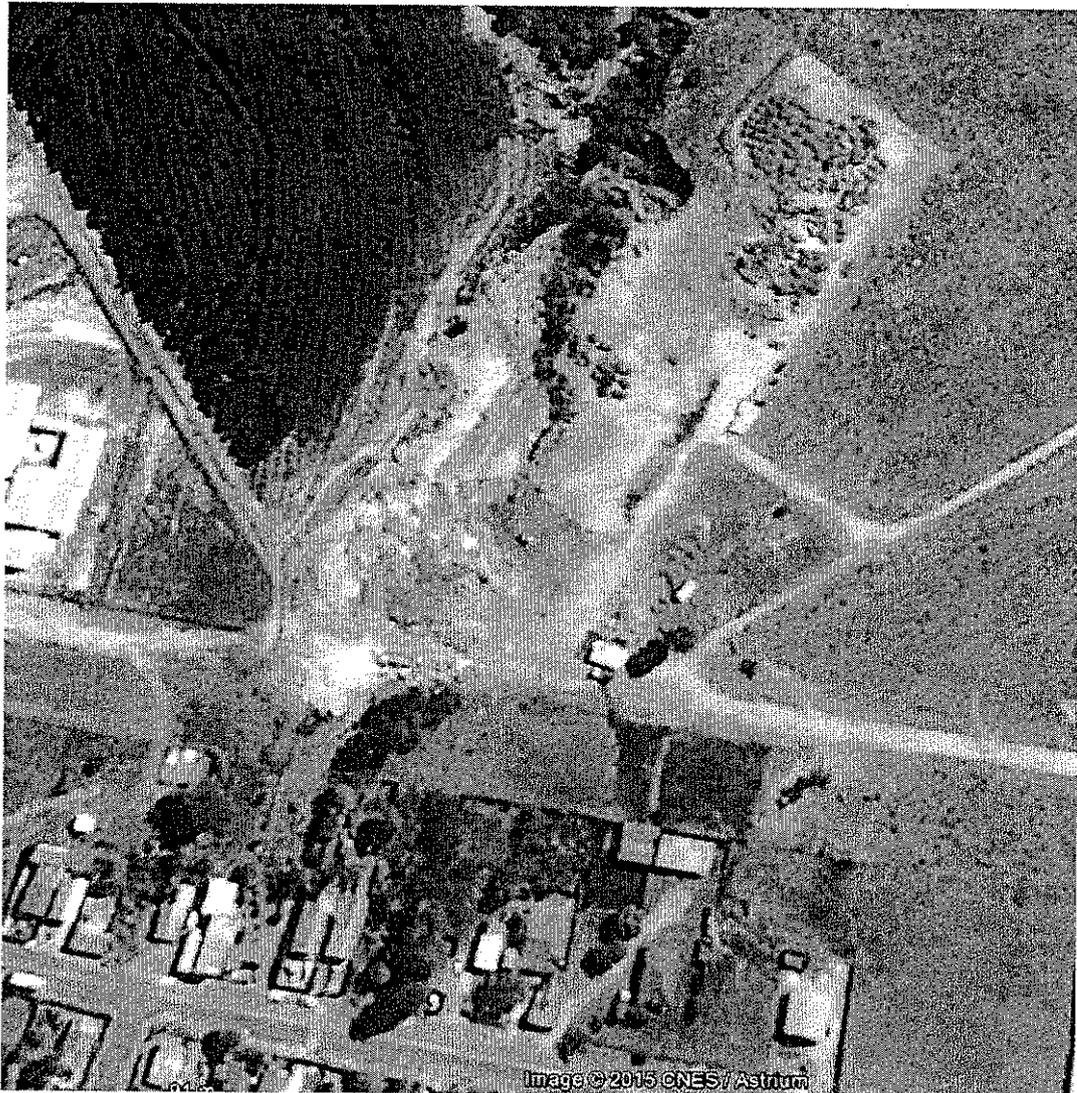
3. A área objeto, específica deste laudo, se refere à cabeceira no córrego Água Fria, ponto geográfico onde a carta planialtimétrica IGC indicava ocorrência da nascente desse curso d'água. Onde atualmente observa-se avançado estado de degradação e impacto ambiental, passível de visualização na imagem abaixo de 2014.

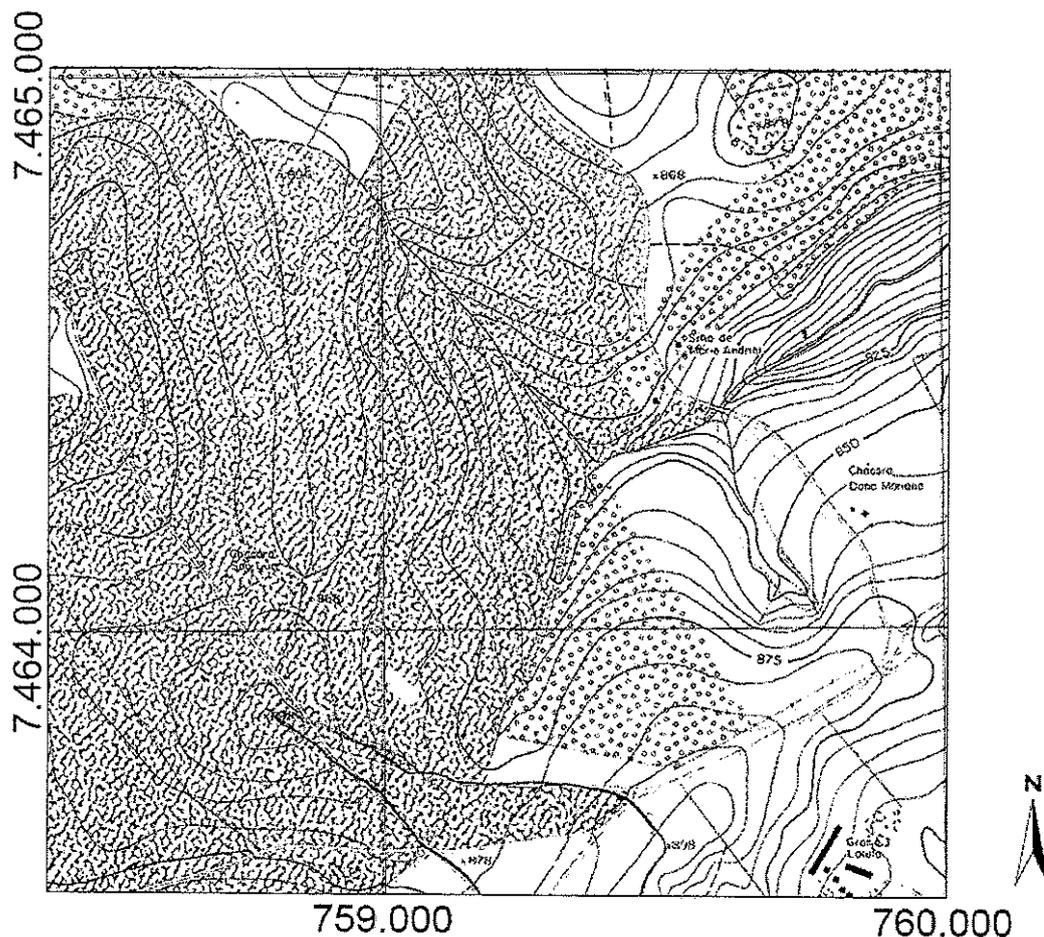
4. A área onde a carta IGC apontava nascente do córrego Água Fria segue em recorte e detalhe abaixo. Ao Sul da Coordenada 7.464.000 e a Leste da Coordenada 759.000. Onde se observa talvegue, formador original, da cabeceira (nascente), do córrego Água Frio.

Importante destacar que a carta oficial IGC, para efeito de comprovação da incidência da referida nascente do córrego Água Fria e, respectivo curso d'água, pode ser objeto de consulta junto aos órgãos do SISNAMA (Sistema Nacional de Meio Ambiente, o que implica órgãos municipais, estaduais e federais ligados à gestão ambiental). Ou na sede do Instituto Geográfico e Cartográfico.

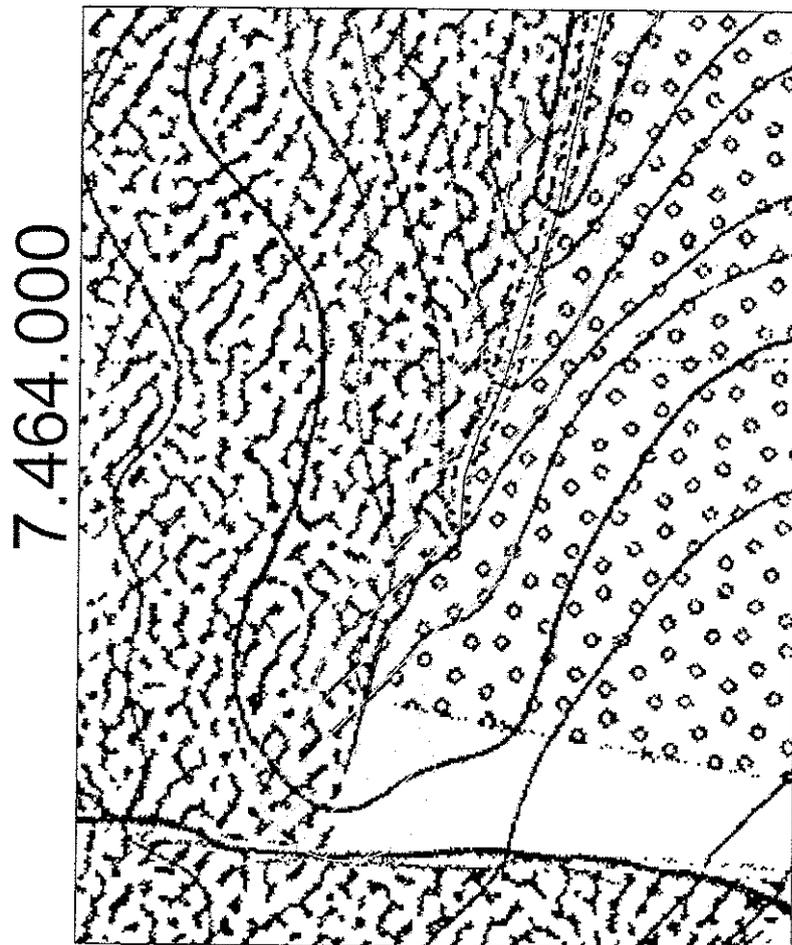
5. Abaixo se observa trabalho de cartografia digital, que destaca o percurso do curso d'água, denominado córrego Água Fria, que se observa na carta base IGC, a partir de sua nascente; percurso de 459,98 metros a jusante. Ilustração que também delimita a área definida pela legislação ambiental, como área de preservação permanente (APP). Tanto referente ao entorno da nascente, como as margens do curso d'água.

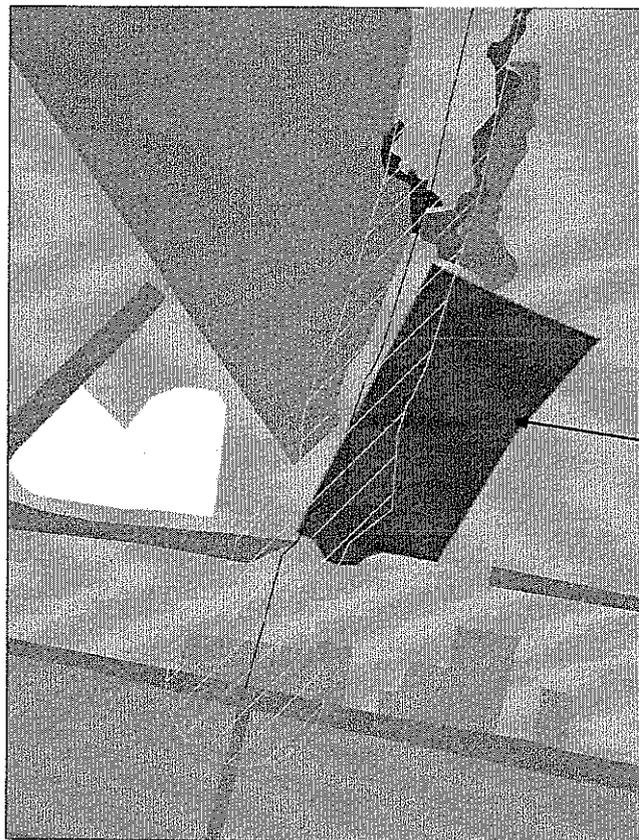
Aterro
Bolsão de Entulho
Cuesta Ambiental

6. O uso e a ocupação do solo da área degradada se encontram locados na figura abaixo. Originalmente onde havia uma nascente, cabeceira do córrego Água Fria, se constata “*in loco*”, via pública e lotes urbanizados, ocupação inadequada que gerou intenso processo erosivo a jusante. As condições geológicas e geotécnicas naturais da região, associado ao lançamento da drenagem urbana de forma indevida, gerou extensa voçoroca junto ao córrego Água Fria.

Importante ressaltar que a delimitação em hachura verde clara representa área definida pelo Código Florestal Brasileiro como área de preservação permanente.

7. A área degradada pela erosão (voçoroca), apesar do que estabelecia a legislação há época, além de não dispor do devido processo de recuperação, sofreu ampliação dos danos e impactos ambientais, com implantação de aterro licenciado pela CETESB de Botucatu.

8. Importante destacar que a categoria área de preservação permanente, tanto para margem de cursos d'água, quanto para o entorno de nascentes, conforme hachura da figura acima delimita, se trata de dispositivo legal em vigor, no país, desde 15 de setembro de 1965. Instituto criado por meio da Lei Federal nº 4.771/65, a qual ao longo dos últimos 50 anos, contou com várias alterações, a mais recente em 2012. Alterações realizadas pela Lei Federal nº 12.651 em maio de 2012 e a Lei nº 12.727 em outubro de 2012.

9. A legislação em vigor, como se observa no Art. 4º da Lei 12.651/12, considera área de preservação permanente, zonas rurais e urbanas, sendo que o Inciso IV deste artigo define que às áreas de preservação permanente, no entorno de nascentes e olhos d'água, em qualquer que seja sua situação topográfica, terá um raio de 50 metros. Como também o Inciso I, alínea "a" deste Art. 4º estabelece para as margens de curso d'água perene ou intermitentes, 30 metros de cada lado às margens de córregos como o Água Fria.

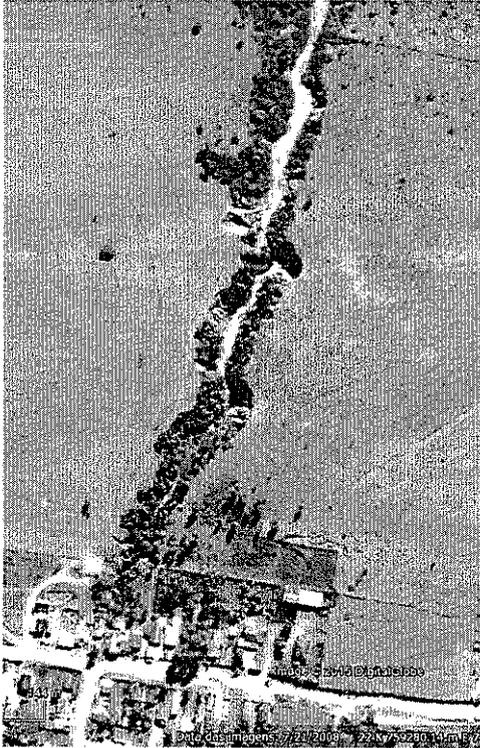
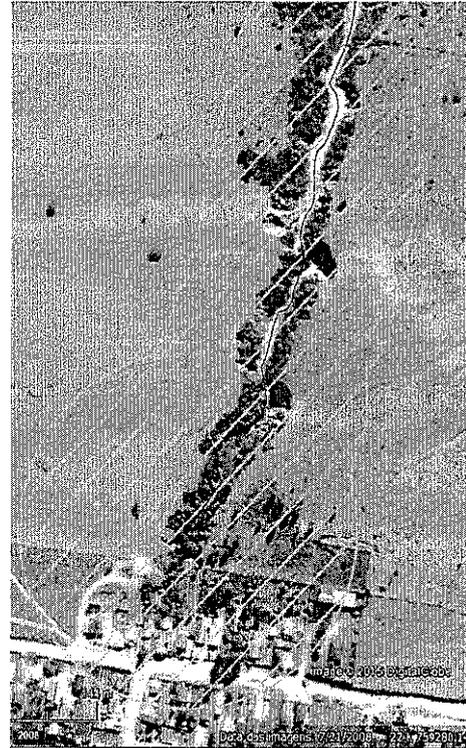
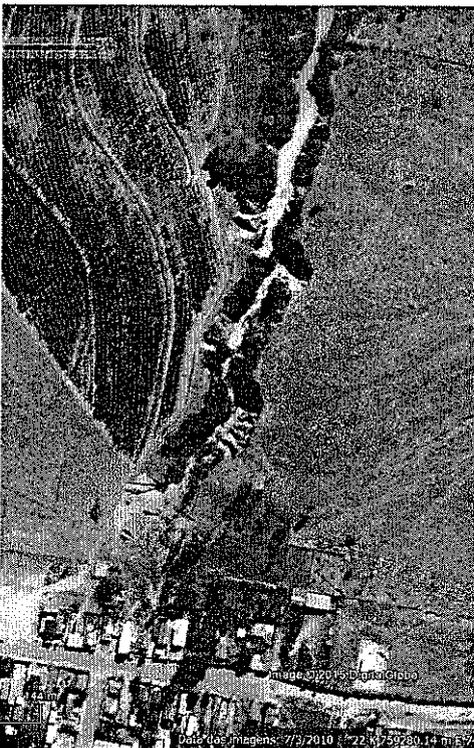
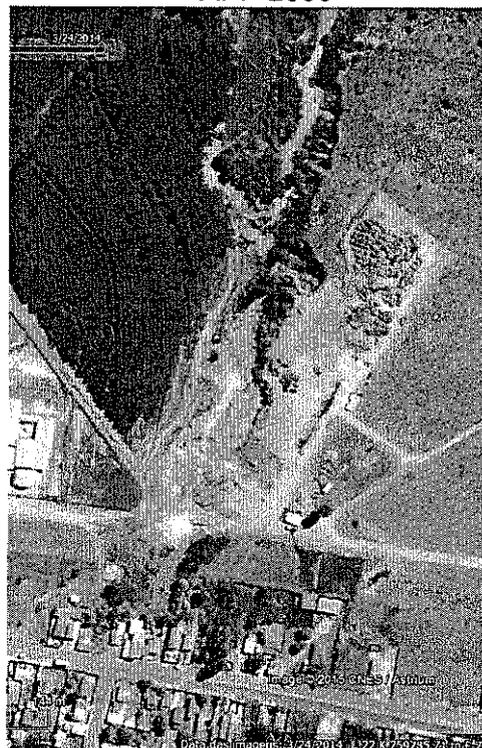
Cabeceira córrego Água Fria e respectiva área de APP.

11. Histórico temporal com imagens Google Earth, anos: 2008-2010-2014.

2008

APP 2008

2010

2014

- 12.** Importante ressaltar que o registro histórico temporal demonstra que a nascente do córrego Água Fria se encontrava em 2008, a montante (acima) da sua ocorrência atual. Conforme Base Aerofotogramétrica IGC, a nascente situava-se junto via pública, que se observa asfaltada, em 2014, situada no Bairro Santa Eliza.

- 15.** Impactos ambientais agravados, devido à supressão da pouca vegetação nativa que havia às margens do córrego Água Fria, passíveis de observação ao comparar as imagens de 2008 a 2014, que contabiliza a perda de 5.227,31m² de vegetação nativa de mata ciliar, definida por lei como área de preservação permanente. Dano de responsabilidade dos proprietários das áreas em questão.

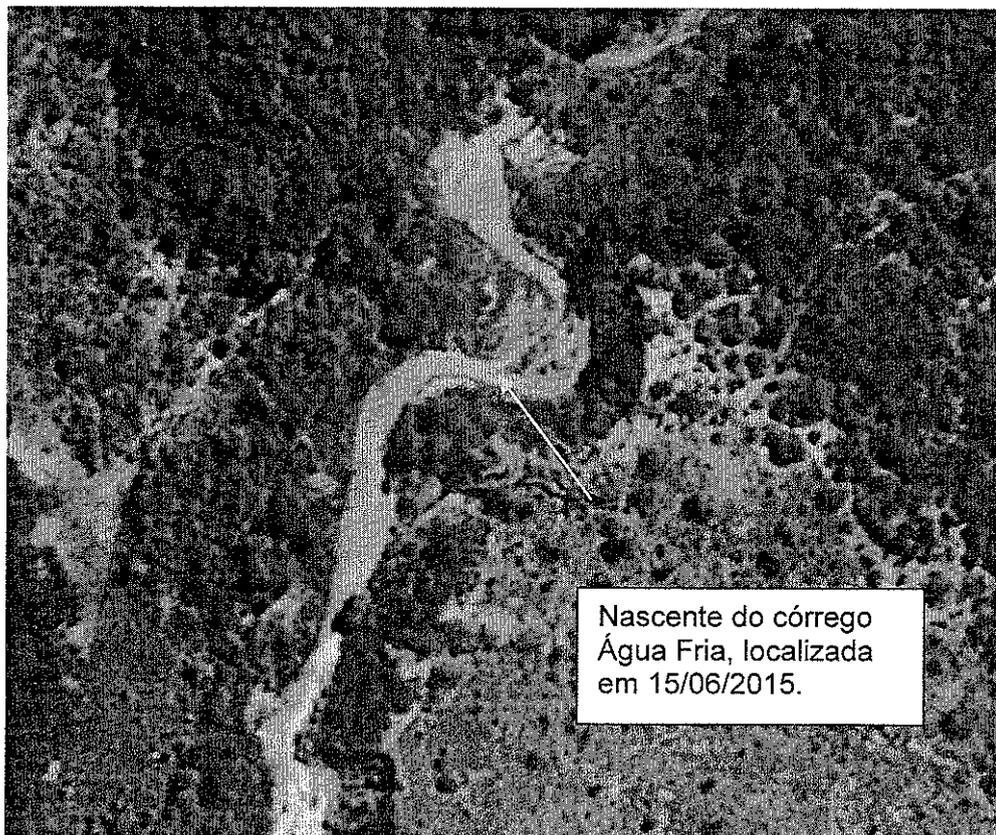
19. O avançado processo de degradação ambiental junto à cabeceira do Água Fria, ao longo dos anos, sucessivos, que a área de preservação permanente, além de não ser recuperada, sofreu maiores danos, inclusive com anuência da CETESB, ocasionaram entre outros impactos, o rebaixamento da nascente do Água Fria. O ponto original indicado na Carta IGC, como nascente do córrego hoje está 486,46 metros a jusante. Prejuízo à produção de água em quantidade e qualidade, como também sérios impactos a biodiversidade, vide a subsequente mortandade e deterioração da vida aquática.

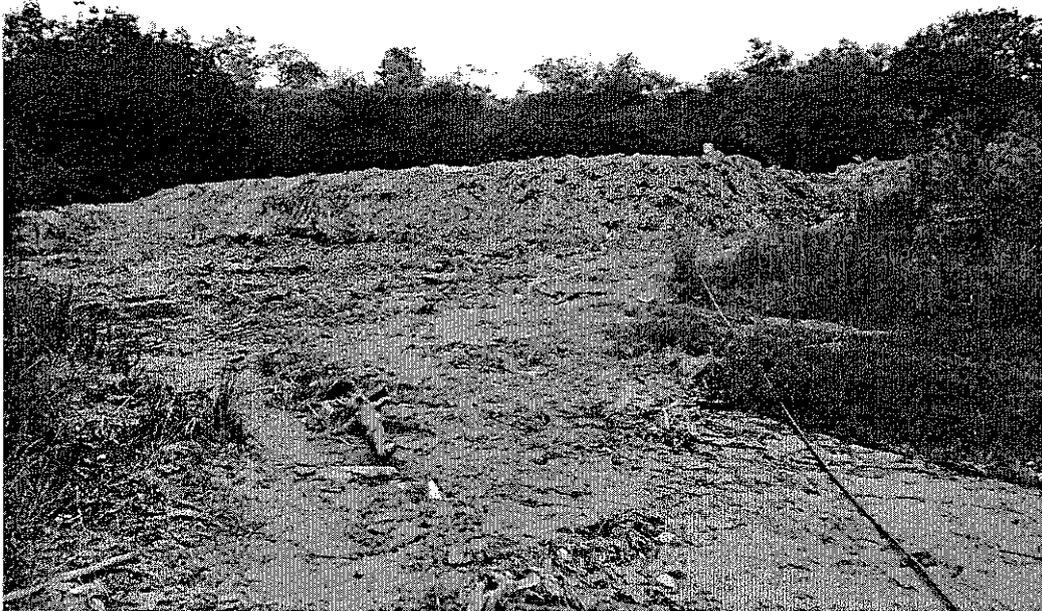
23. Com alta gravidade e impacto de elevada monta constatou-se a execução de 2 (dois) barramentos feitos pela operadora do Aterro de Inertes, exatamente no atual ponto da nascente do córrego Água Fria. Os barramentos foram realizados, com justificativa de conter resíduos e materiais descartados, não serem carreados curso d'água abaixo. Com "intuito" de mitigar impactos aos moradores residentes, a jusante. Intervenção ambiental em área de preservação permanente, sem a devida autorização, o que motivou o registro de denúncia deste fato ocorrido ao Pelotão da Polícia Ambiental Militar de Botucatu, vide a intervenção em APP sem autorização, bem como, barramento de curso d'água (nascente do curso d'água), sem devida outorga DAEE. Denúncia esta efetuada no próprio dia 15 de junho de 2015.

**Segundo barramento da nascente Água Fria.
Notar sopé da barragem, (primeiro plano), leito seco do córrego.**

- 26.** Em razão dos danos e impactos ambientais apresentados e a denúncia efetuado, junto a Polícia Ambiental Militar e, com base na legislação em vigor, tem-se previsto autuação e embargo das atividades por ato da Polícia Militar. O que, devido à gravidade, recomenda-se encaminhamento do caso ao Ministério Público – Promotoria de Justiça de Meio Ambiente, com vistas ao cancelamento da Licença Ambiental de Operação CETESB. Como também apuração dos danos por parte do DAEE – Departamento de Águas e Energia Elétrica do Estado de São Paulo. O qual possui a competência legal para outorgar barramentos em cursos d'água, como também fiscalizar a intervenção sem devida outorga.

- 28.** Sanados os danos ambientais e impactos negativos, advindos do aterro de inertes, por meio de cassação da Licença CETESB e embargo das atividades por atuação da Polícia Ambiental Militar, faz-se urgente projeto de recuperação ambiental da área degradada. Como diretriz ao referido projeto de recuperação, vale destacar a condição original do relevo, conforme Carta Oficial IGC e a respectiva área de preservação permanente, anteriormente existente.

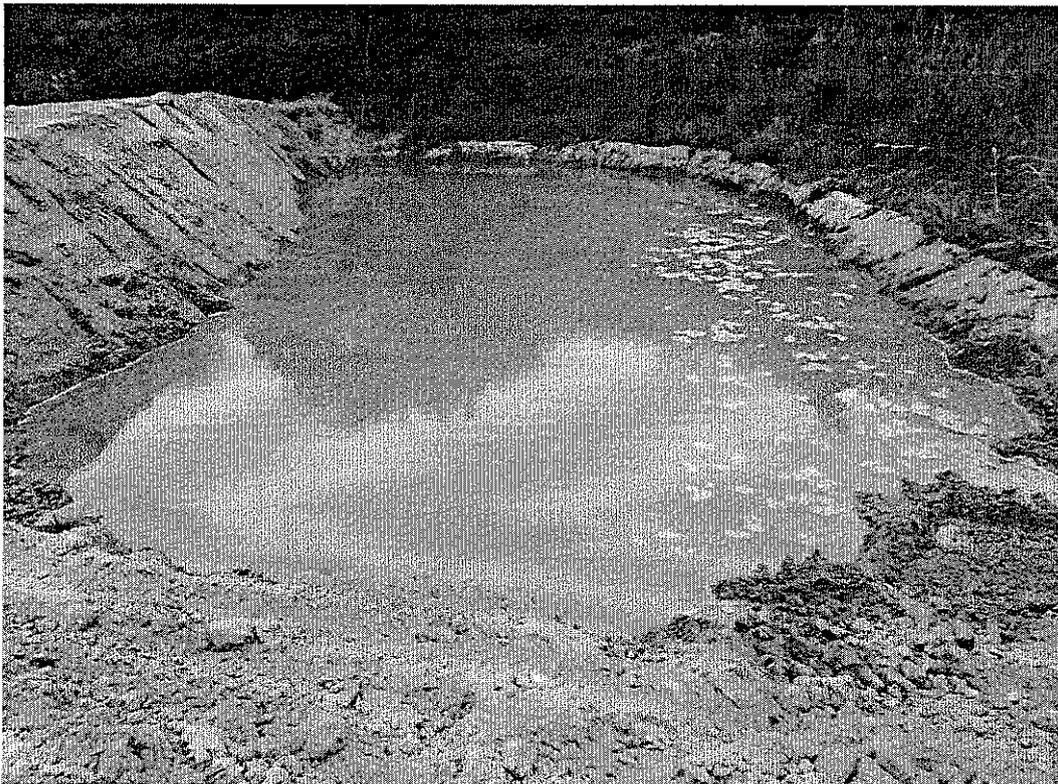
**Detalhe do segundo Barramento - Cabeceira do Água Fria.
Intervenção ilegal.**

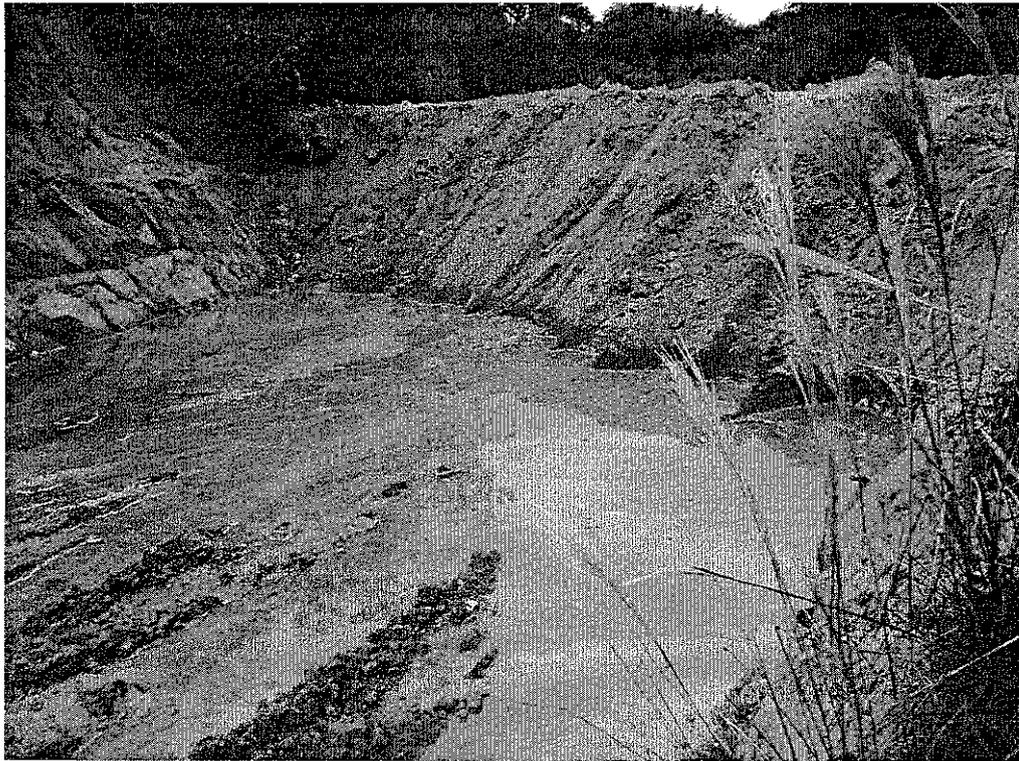
Primeiro barramento. Notar água do afloramento (nascente do córrego Água Fria)

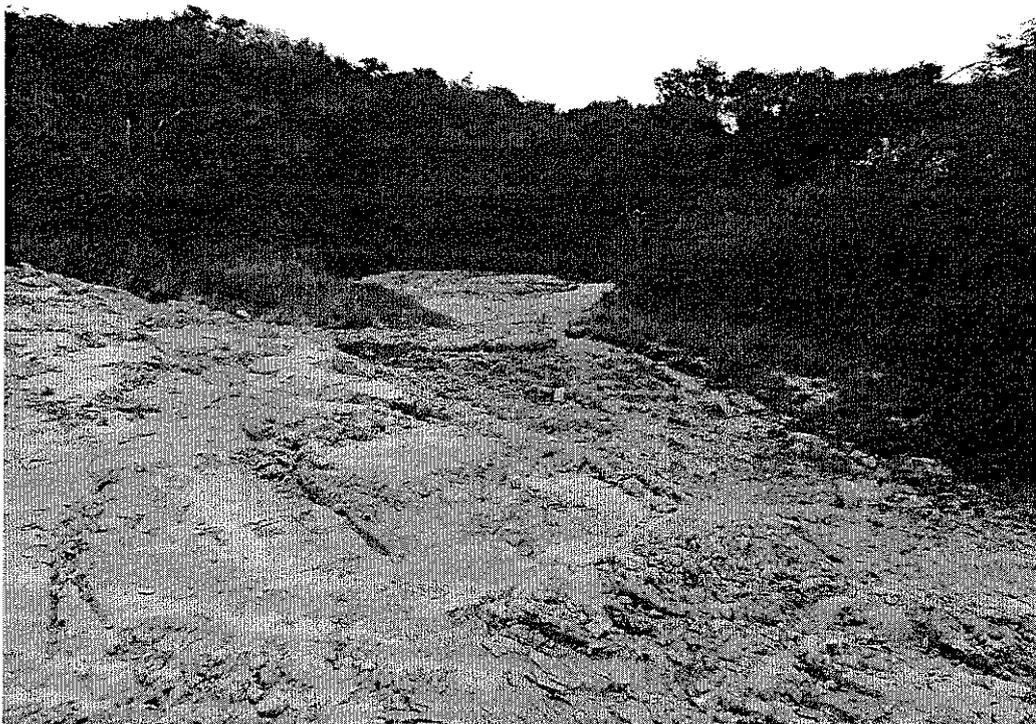
Trecho a jusante dos barramentos. Córrego Água Fria seco.
