## **RELATÓRIO DE FISCALIZAÇÃO**

**PROCESSO Nº ARSESP. SAN-9001-2019**

**MUNICÍPIOS DA UNIDADE DE NEGÓCIO MÉDIO TIETÊ – RM**

**CONCESSIONÁRIA:  
COMPANHIA DE SANEAMENTO BÁSICO DO ESTADO DE SÃO PAULO – SABESP**

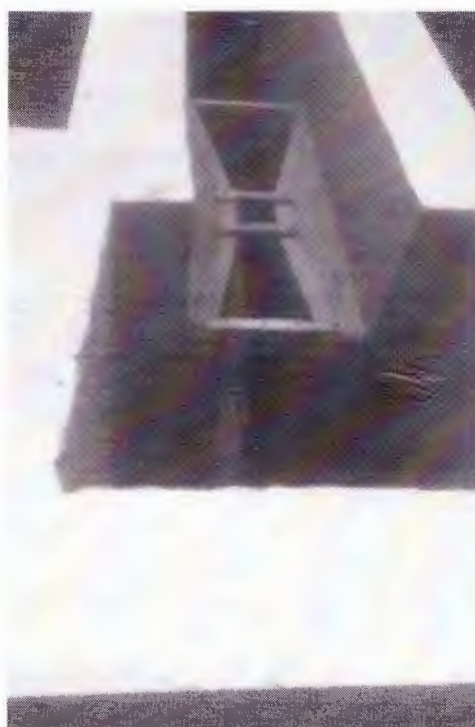
Calha Parshall

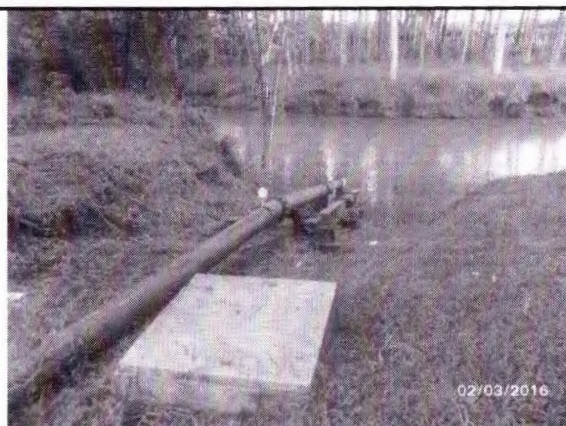
Foto 1 – Captação: Pinheirinho/Rio Pardo II.

- Captação superficial Pinheirinho/Rio Pardo II (foto 1);
- Quadro de comando elétrico da EEAB Rio Pardo em desconformidade com a NR 10. Inexistência de proteção nas partes vivas (foto 2);
- Presença de macrófitas no ponto de Captação Mandacarú - Rio Pardo (fotos 3 e 4).

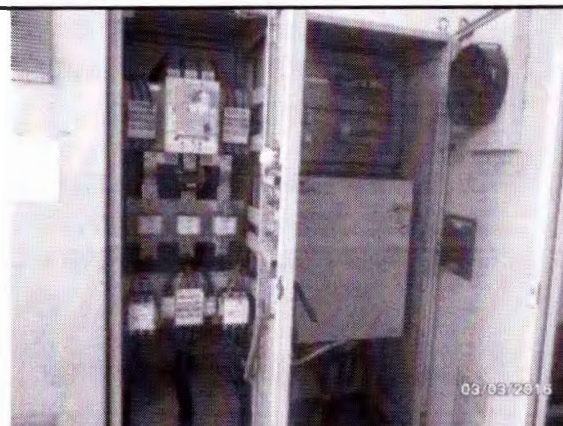
Foto 2 – EEAB Rio Pardo: quadro de comando elétrico.

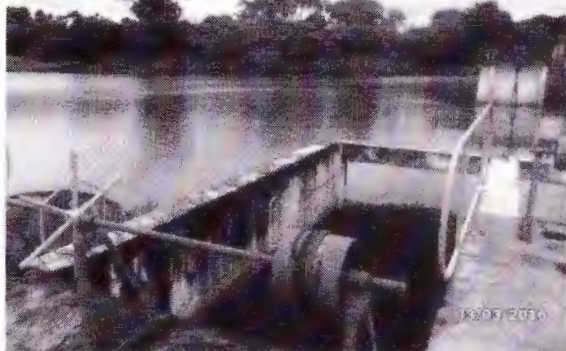
Foto 3 – Captação Rio Pardo: macrofitas.

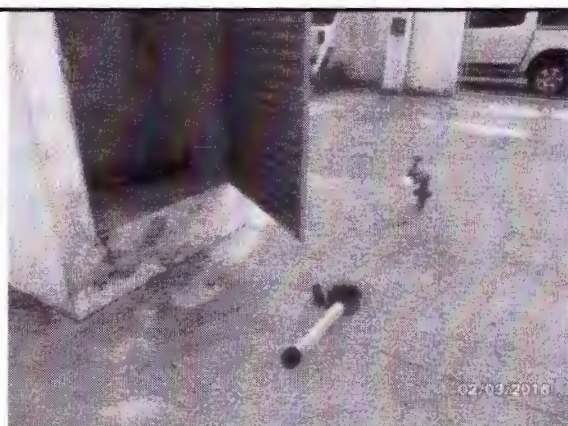
- O poço P4 está fora de operação. A bomba foi removida e o quadro de comando elétrico foi desativado (foto 5). O poço não está adequadamente tamponado (foto 6);
- Em Substituição ao P4 foi locado um poço na Fazenda Trevo e instalada 3,4 km de adutora (foto 7);
- Vazamento de água no cavalete do poço P3 (foto 8);
- Tanque de contato do cloro está em péssimas condições: rachaduras na estrutura civil, falta de higiene e limpeza e instalação improvisada impedindo o fechamento da tampa (fotos 9 e 10);
- Estrutura civil do reservatório de água tratada Cesar Neto está danificada (fotos 13 e 14).

Foto 5 – Poço P4 e quadro de comando elétrico.

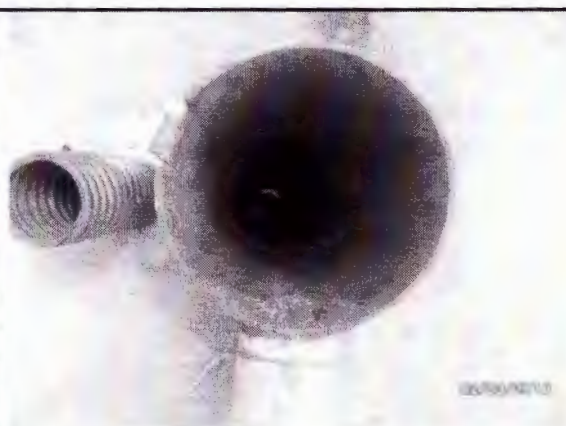
Foto 6 – Poço P4 desativado.

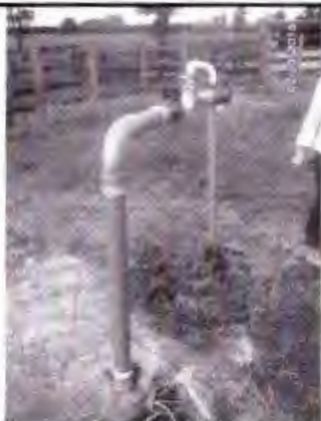
Foto 7 – Poço Fazenda Trevo.

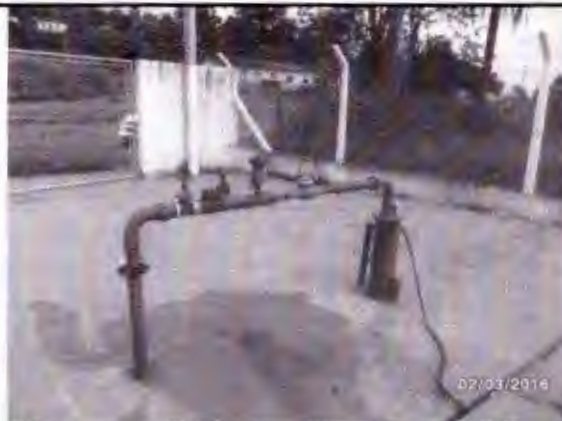
Foto 8 – Poço P3.

| Constatação: 04 |
|---|
| Vazamento de água no cavalete do poço P3 do Sistema de abastecimento de água Cesar Neto, |

| Constatação: 04 |
|---|
| Eliminar o vazamento de água e evidenciar à ARSESP |

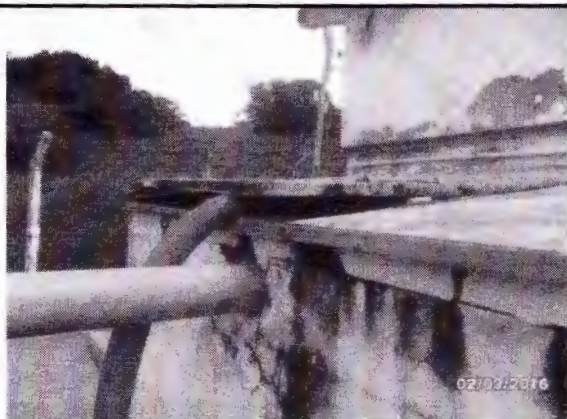
Foto 9 – Caixa de contato.

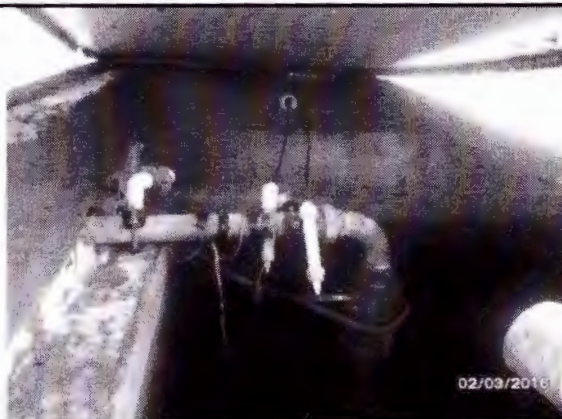
Foto 10 – Caixa de contato.

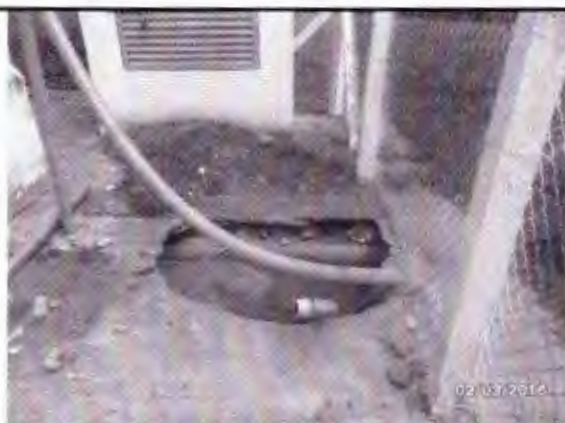
Foto 13 – Centro de reservação Cesar Neto:  
estrutura civil do piso danificada.

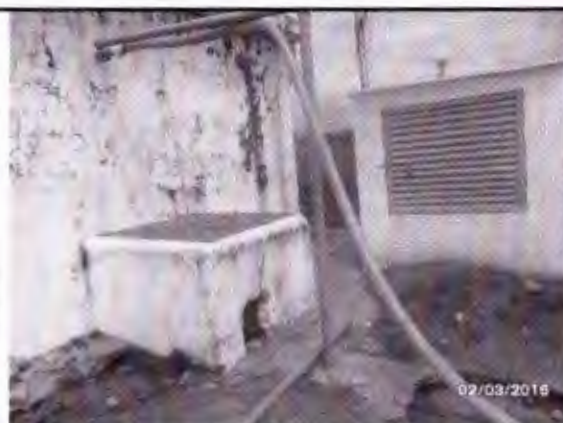
Foto 14 – Centro de reservação Cesar Neto:  
estrutura civil do piso danificada.

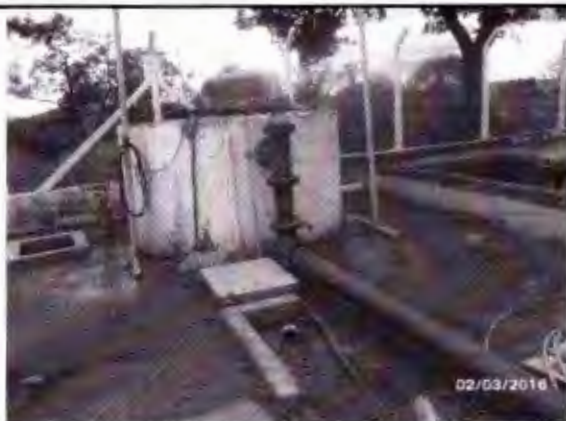
- A ETA Rio Bonito está em péssimas condições de manutenção, organização e limpeza, cabo elétrico exposto e estrutura civil danificada (fotos 15 e 17);
- Tanque de contato oxidado e sem proteção (tampa) – potencial risco de contaminação da água tratada (fotos 15 e 16);
- Está sendo implantada nova captação de água no Ribeirão Bonito (fotos 19 e 20).

Foto 15 – ETA Rio Bonito - Caixa de contato.

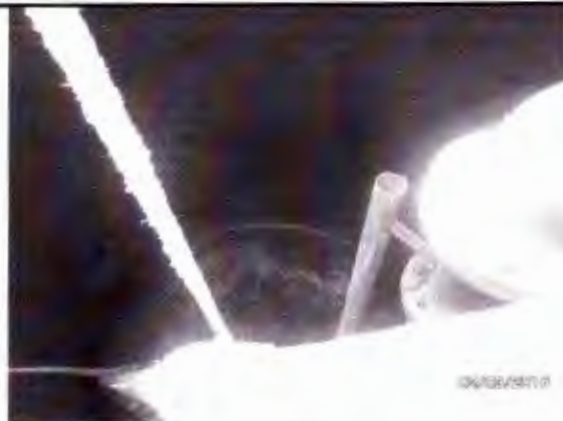
Foto 16 – ETA Rio Bonito - Caixa de contato.

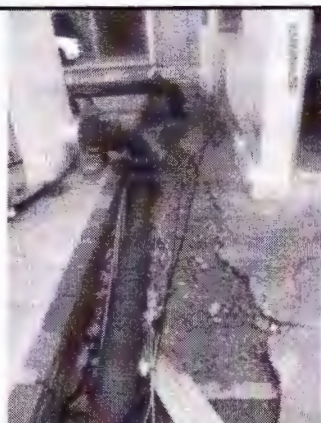
Foto 17 – ETA Rio Bonito.

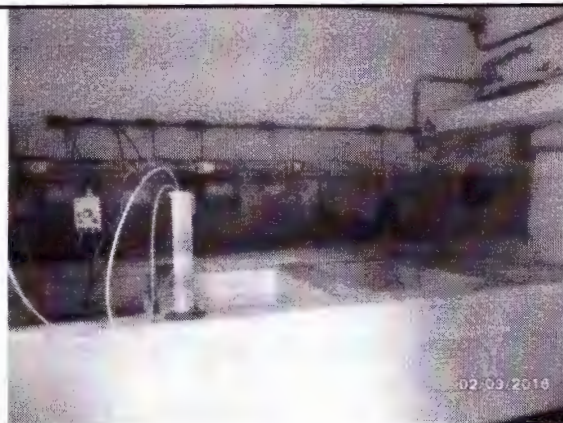
Foto 18 – Dosadoras de produtos químicos.

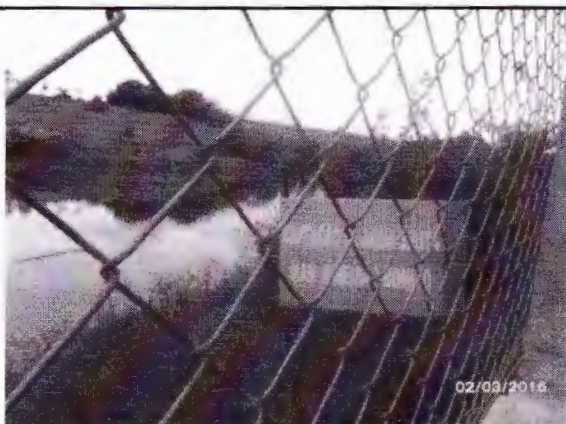
Foto 19 – Captação Ribeirão Bonito.

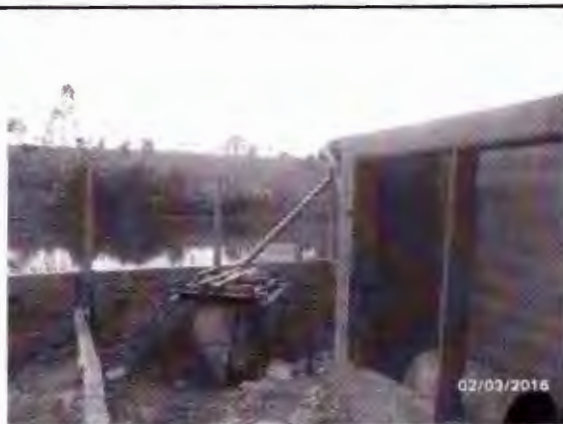
Foto 20 – EEAB Rio Bonito.

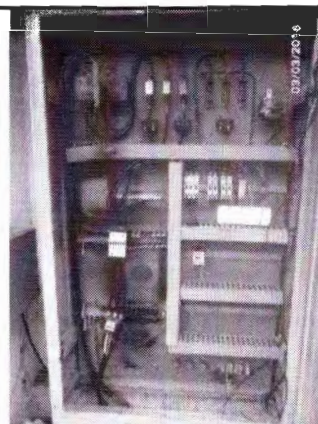
- Quadro de comando elétrico da EEE Jardim América não conforme NR 10 (foto 22). Esta irregularidade está sendo tratada no TNS 0717/2013;
- Estação Elevatória de Esgotos - EEE Dona Marta – reclamações de extravazamento de esgotos. sistema de drenagem de águas pluviais inadequado e ineficiente impactando carreamento de areia e barro para dentro da EEE (fotos 23 a 26);

Foto 22 – EEE Jd América: partes vivas expostas.

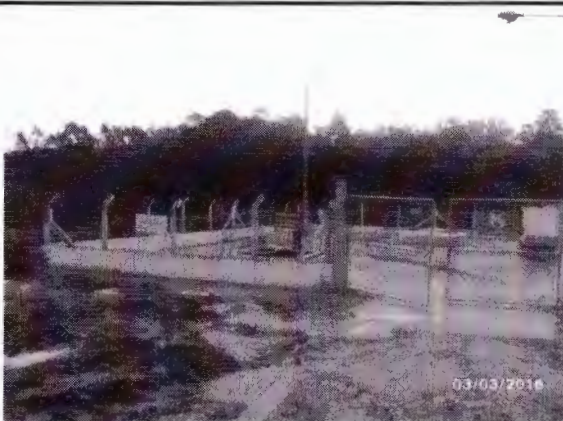
Foto 23 – EEE Dona Marta: vista geral.

| Constatação: 09 |
|---|
| <p>NÃO CONFORMIDADE</p> <p>Extravazamento de esgotos e sistema de drenagem de águas pluviais ineficiente na Estação Elevatória de Esgotos - EEE Dona Marta impactando carreamento de areia e barro para dentro da EEE.</p> <p>Conforme laudo de constatação LCT-0117-2016, item 9, fica caracterizada infração ao imposto no artigo 11, inciso I, da Deliberação ARSESP nº 31/08.</p> |

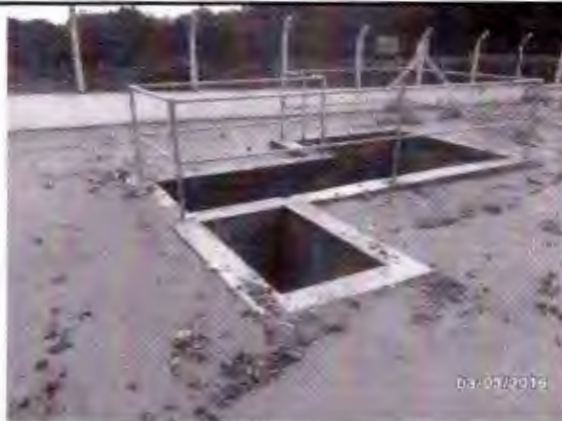
Foto 24 – EEE Dona Marta.

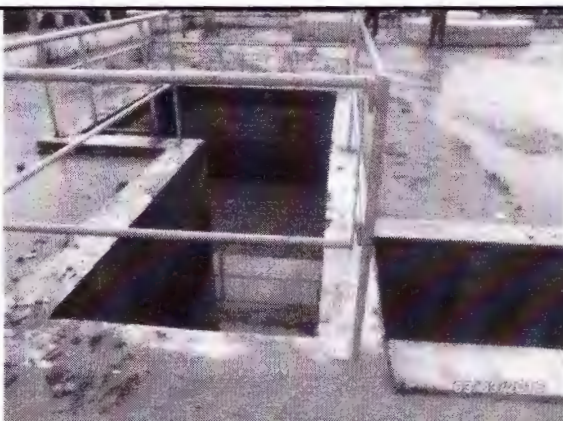
Foto 25 – EEE Dona Marta: gradeamento.

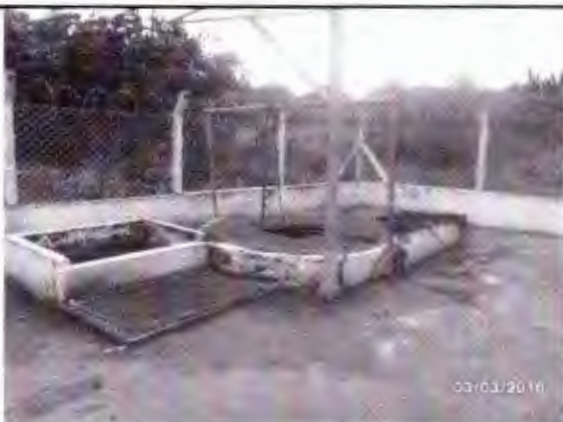
- Estação Elevatória de Esgotos - EEE Jardim Riviera – extravazamento de esgotos. Cabe ressaltar que há histórico de extravazamento de esgotos nesta elevatória, conforme TNS1424/2015 (fotos 27 a 30);

Foto 27 – EEE Jardim Riviera: vista geral.

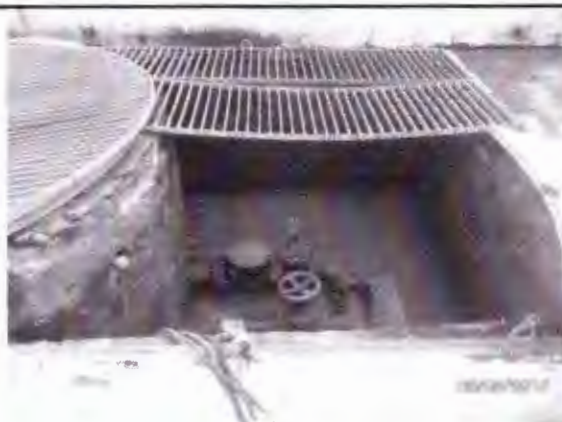
Foto 28 – EEE Jardim Riviera: cavalete.

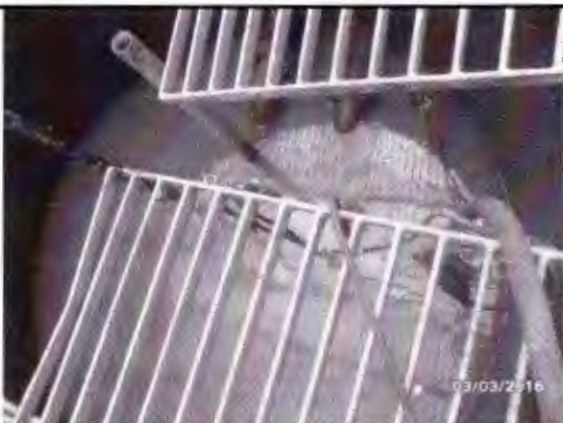
Foto 29 – EEE Jardim Riviera: poço de sucção.

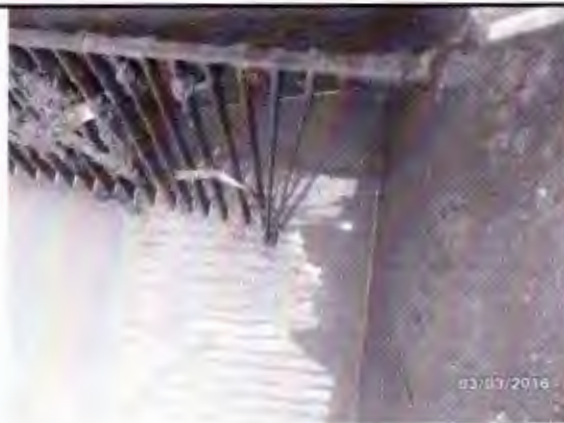
Foto 30 – EEE Jardim Riviera: extravazamento de esgotos.

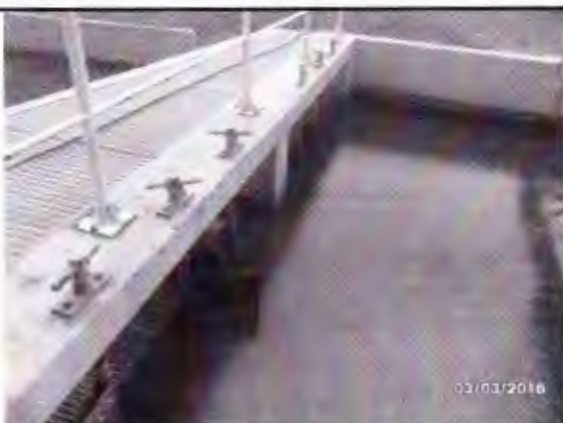
- Os dois desarenadores do tratamento preliminar da ETE Lageado estavam fora de operação. Esta irregularidade está sendo tratada no TNS 424/2015;
- Cobertura do Galpão de disposição do lodo proveniente da ETE está danificado (fotos 33 e 34).

Foto 31 – ETE Lageado- desarenador.

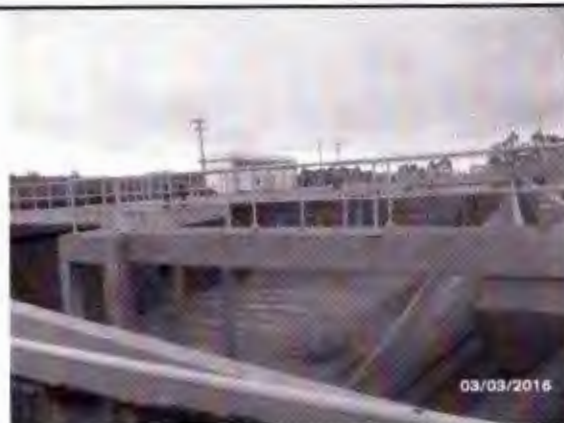
- Estação de Tratamento de Esgotos - ETE Lageado – Reator Anaeróbio de Leito Fluidizado- RALF fora de operação (fotos 31 e 32). Esta irregularidade está sendo tratada no TNS 1424/2015;

Foto 32 – ETE Lageado- RALF.

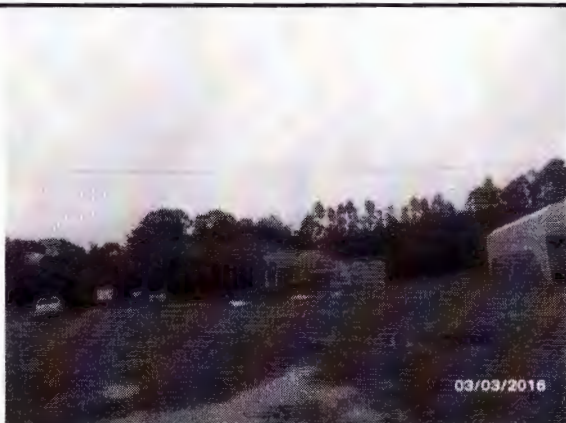
Foto 33 – ETE Lageado: galpão de disposição do lodo.

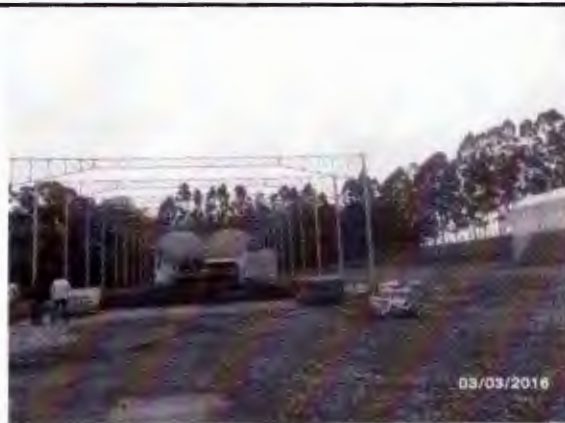
Foto 34 – ETE Lageado: galpão de disposição do lodo.

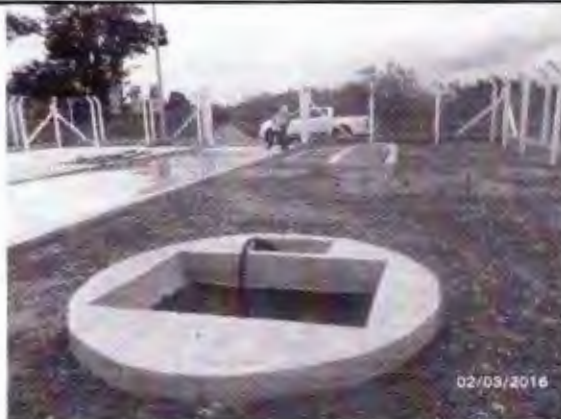
Na fiscalização às obras de implantação do sistema verificou-se acesso livre às obras das EEE-2 e EEE-4 Rio Bonito. Não possui barreira física (portão), nem vigilante no local, o que potencializa riscos de acidentes (fotos 41 e 42).

Foto 41– Rio Bonito: EEE 4: inexistência de proteção no poço de sucção – riscos de acidente.

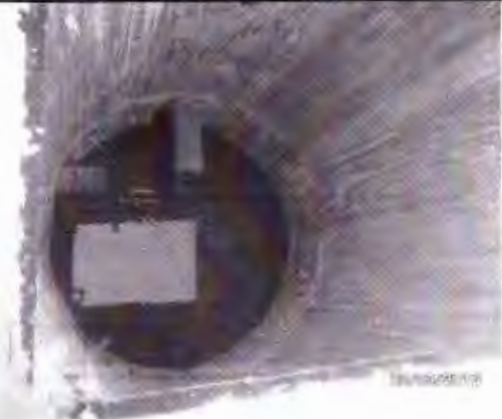
Foto 42 – Rio Bonito EEE 4 – inexistência de proteção no poço de sucção – riscos de acidente.

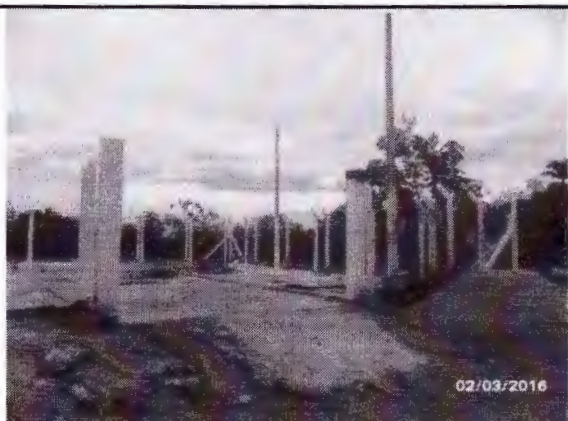
Foto 45 – EEE 2 – inexistência de barreira física - portão.

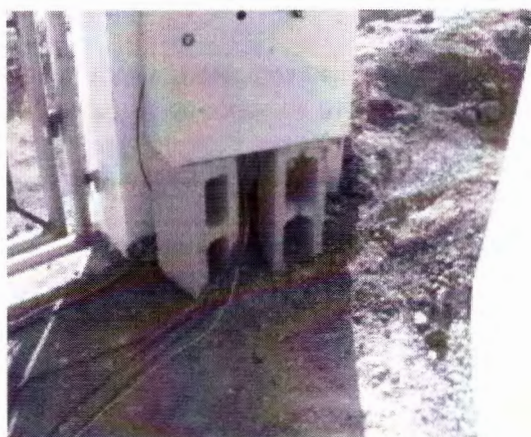
**6-2018-CT-22:** Inexistência, danos e/ou incorreções de sinalização de identificação e/ou advertência

A SABESP deverá concluir as obras do poço para o Distrito Vitoriana.

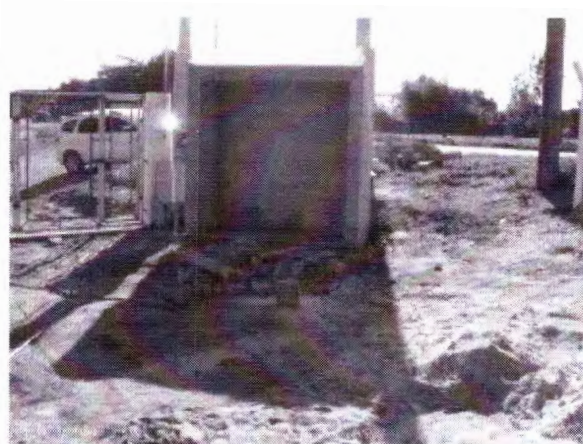
**6-2018-CT-25:** Prédio da cabine primária em estado de conservação insatisfatório

A SABESP deverá concluir as obras do poço para o Distrito Vitoriana.

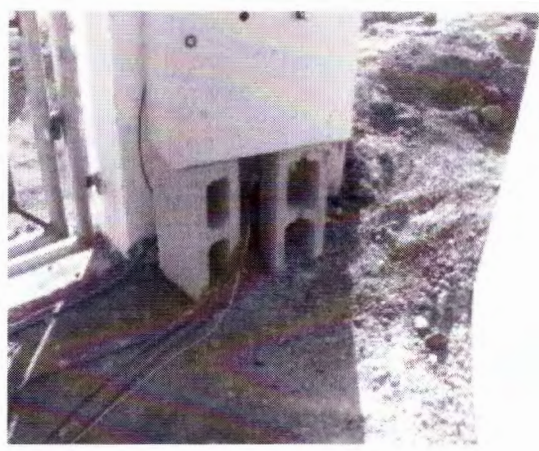
**6-2018-CT-26:** A edificação está em mau estado de conservação.

A SABESP deverá concluir as obras do poço para o Distrito Vitoriana.

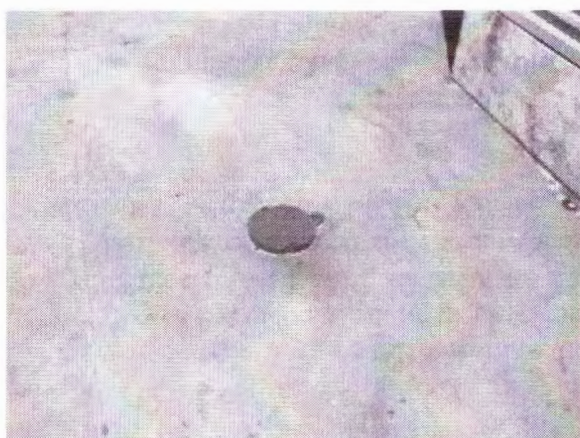
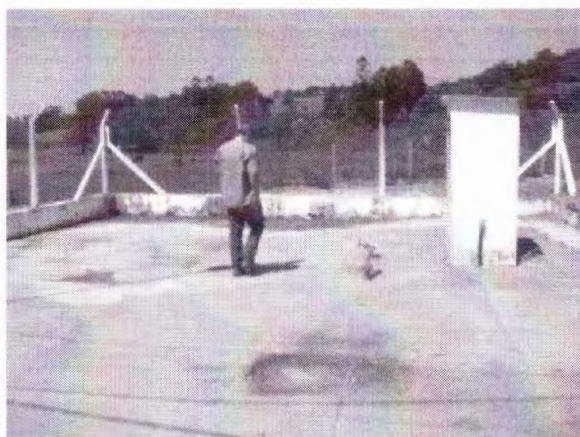
4.1.1.2. **P4 - CESAR NETO**

**6-2018-CT-1:** Existe tampa adequada de proteção do poço e a mesma encontra-se em bom estado de conservação e manutenção  
O poço encontra-se desativado.

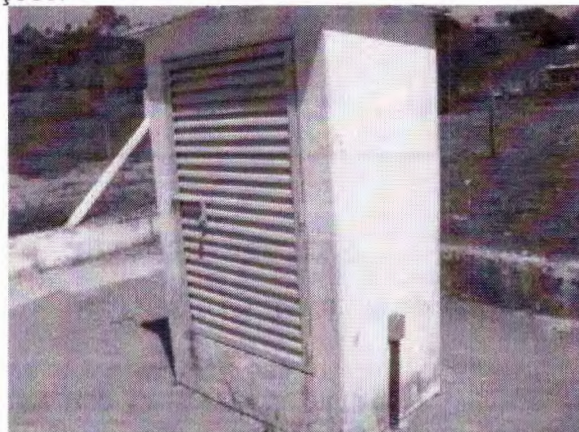
**6-2018-CT-2:** A condição de conservação da edificação está satisfatória. No momento da vistoria o poço encontrava-se desativado. Recomendamos que a SABESP promova ações efetivando a desativação desta instalações.

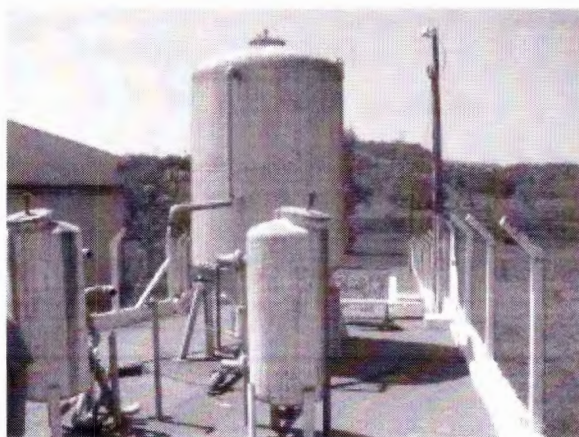
Existem equipamentos desativados na ETA Cesar Neto. Aponto a existência de água parada o que poderá acarretar a proliferação de vetores de doença (mosquitos)

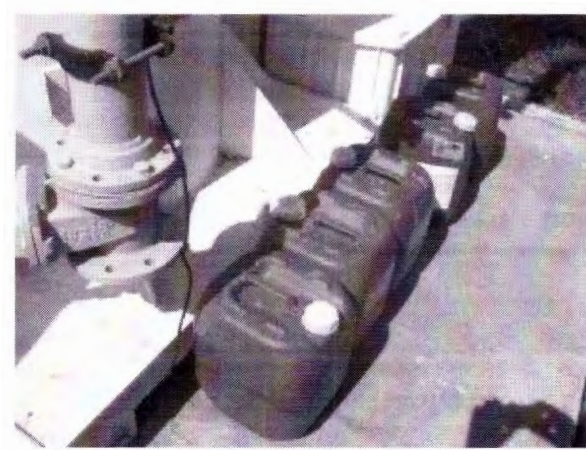
4.1.3.2. **CASA DE QUIMICA PIAPARA**

**6-2018-CT-11:** A forma de armazenamento dos produtos químicos não é correta

**6-2018-CT-12:** As condições de armazenamento do produto são inapropriadas devido à temperatura ambiente, ventilação, espaço livre para a circulação e/ou isolamento das áreas administrativas.

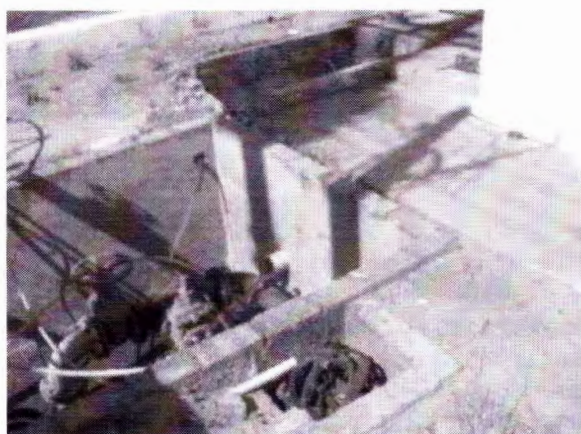
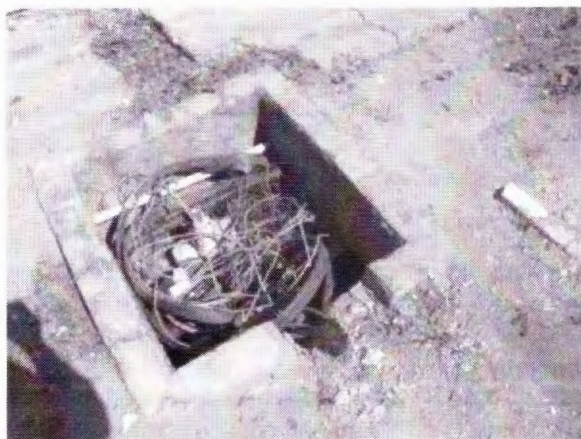
- Apontamos problemas na manutenção civil e elétrica tais como:
- Cabos elétricos expostos e sem proteção
  - Ausência de barreira física.

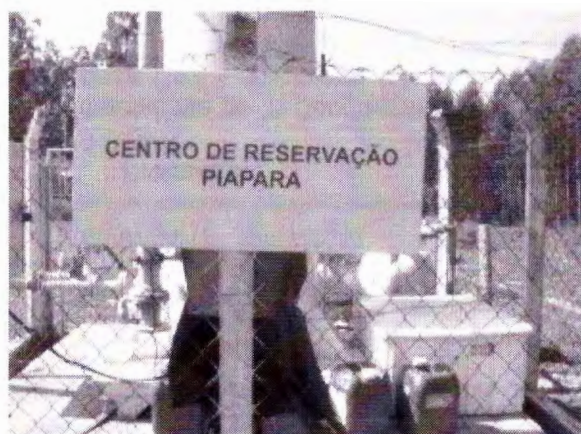
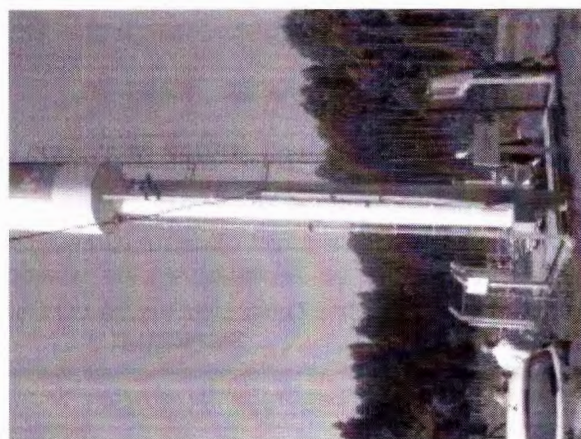
**6-2018-CT-13:** Inexistência, danos e/ou incorreções de sinalização de identificação e/ou advertência

Foi observado apenas a existência de placa de identificação e ausência de indicação de advertência. Recomendamos a implantação de sinalização de identificação e advertência apropriada.

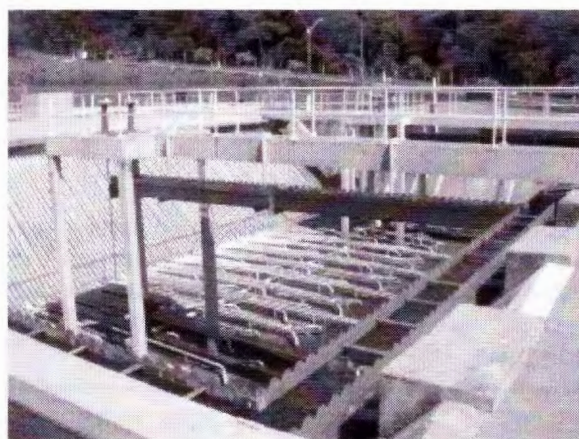
**6-2018-CT-15:** Tubulação de entrada do esgoto bruto e acessórios em mau estado de conservação

Durante a fiscalização apontamos que o RALF operava parcialmente. Conforme apontado na NC 43 do TNS-1424-2015. A SABESP encaminhou o Comunicado Interno CI-082/2017-RBDB, anexo ao ofício SABESP pr-1405/2017, evidenciando a operação através de fotos, relatórios e informações.

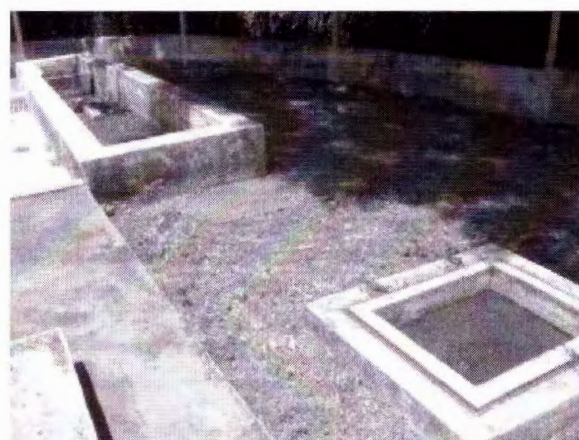
#### 4.2.1.2. FOSSA FILTRO CESAR NETO

**6-2018-CT-7:** Condições insatisfatórias de limpeza da(s) caixa(s) de entrada do EB

Apontamos a necessidade de limpeza na grade e ausência de proteção física na caixa de passagem

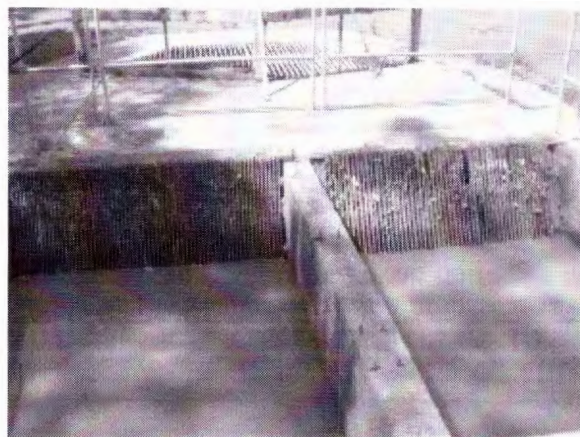
**6-2018-CT-16:** As condições de limpeza da(s) caixa(s) de entrada do EB são satisfatórias

A SABESP comprometeu-se a instalar gradeamento mecânico na EEE Final lajeado até a data de 31/12/2021 conforme anotado na NC 39 do TNS-1004-2014.

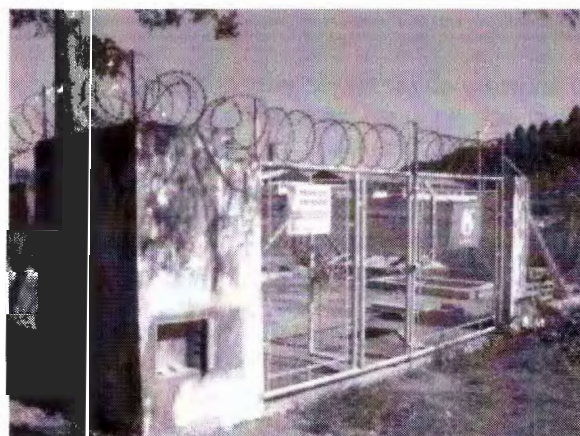
4.2.2.3. **EEE JD SANTA ELISA**

**6-2018-CT-18:** Inexistência, danos ou ineficiência do cercamento da área  
A área encontra-se em péssimas condições de manutenção com problemas na cerca e proteção físicas. Apontamos que houve extravasamento de esgoto conforme marcas nas estruturas

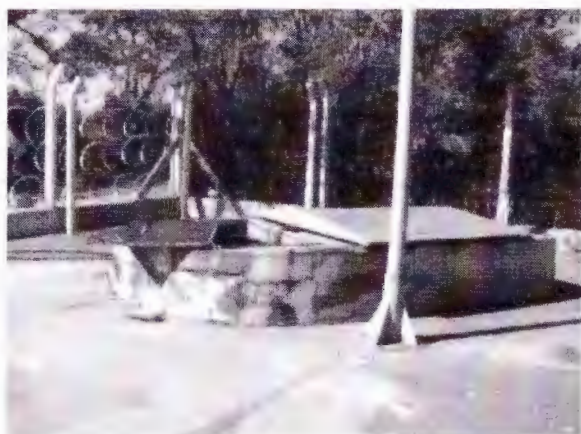
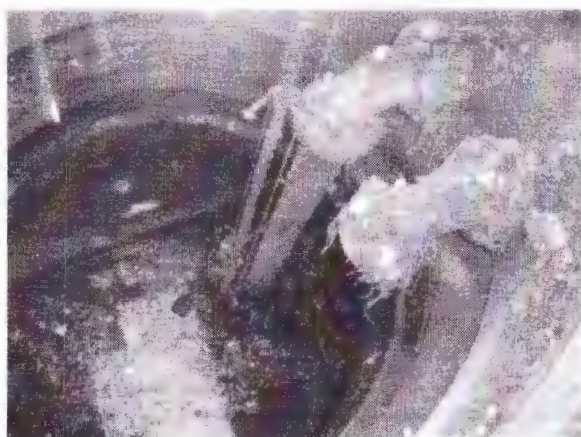
**6-2018-CT-20:** Barrilete em estado de conservação insatisfatório  
Ausência de barreira física no barrilete(a Existente encontra-se em péssimo estado de conservação).

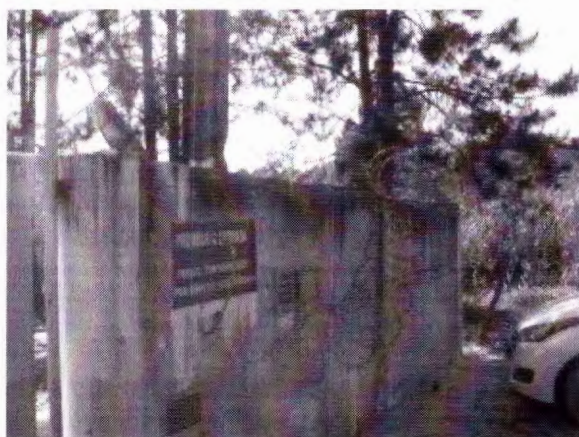
#### 4.2.2.5. EEE PQ BELA VISTA

**6-2018-CT-21:** Inexistência, danos ou ineficiência do cercamento da área  
Verificou-se que o fechamento de segurança (Cerca Concertina) estava  
solta.

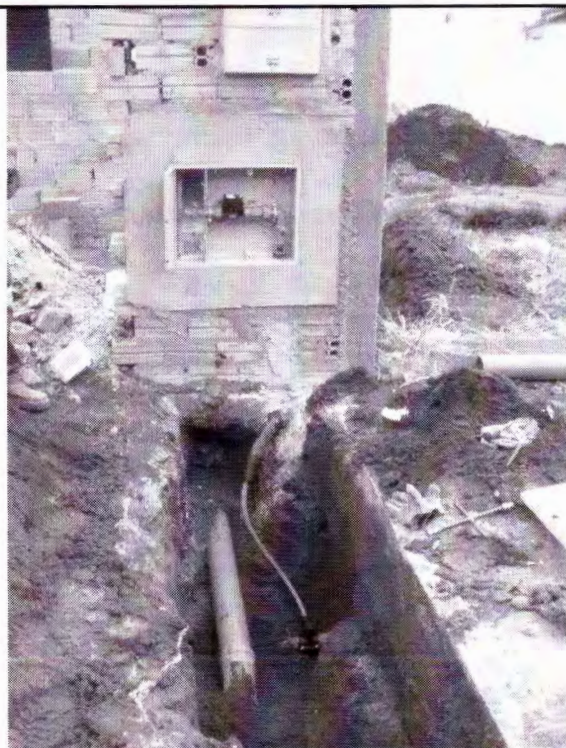
Foto 7 – Ligação de água e esgoto.

Acompanhamos a execução de Solicitação de Serviço – SS para o pedido de primeira ligação de água e de esgoto. Inclusive com a instalação de hidrômetro.

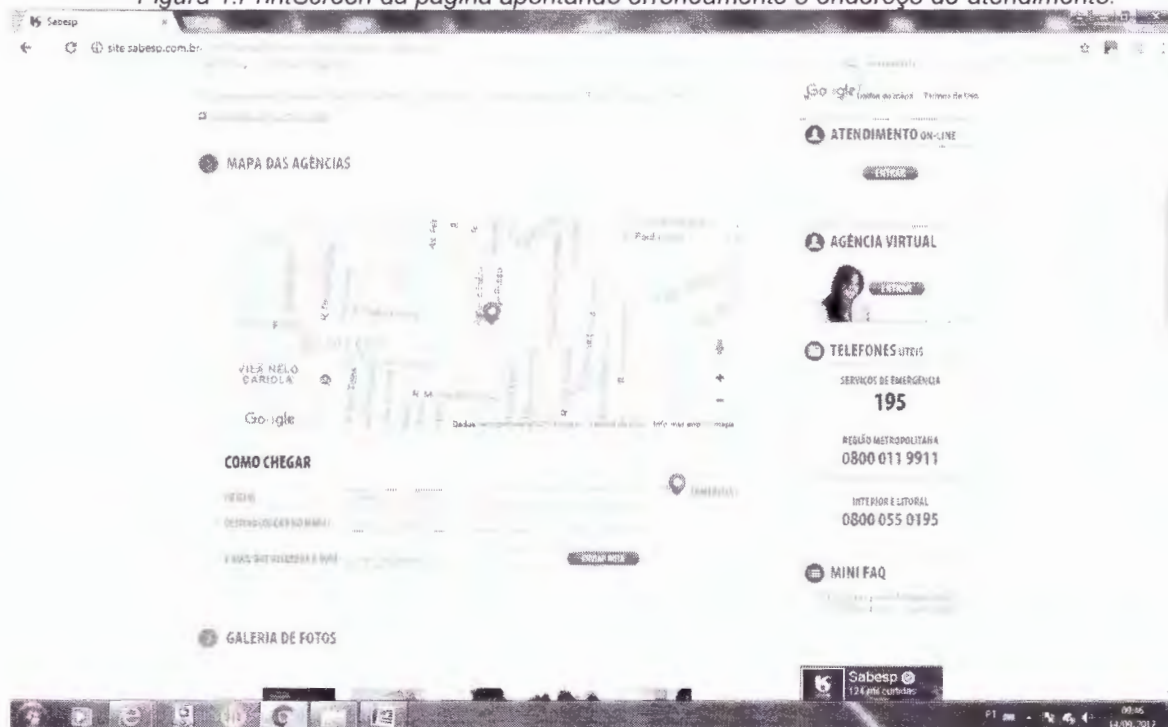
Figura 1: PrintScreen da página apontando erroneamente o endereço de atendimento.

Apontamos falha na página da internet quanto à localização da agencia de atendimento.

A SABESP deverá corrigir indicação errônea e incluir as demais agências de atendimento informando os seus respectivos horários.

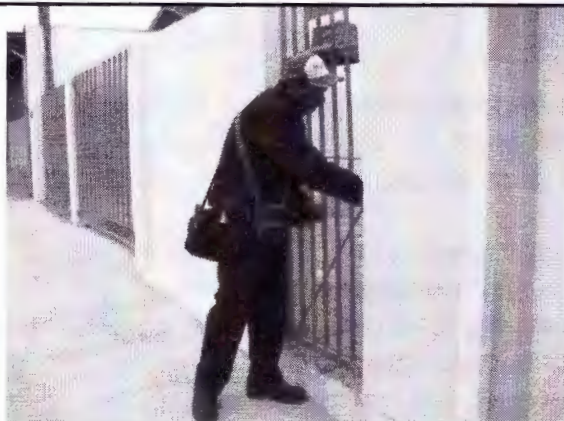
Foto 9 – Leitura e emissão de fatura.

Acompanhamos o serviço de medição de consumo e emissão da fatura. O serviço denominado “TACE” é executado por profissional habilitado e devidamente identificado e com equipamentos necessários para a leitura do consumo e emissão imediata da fatura.

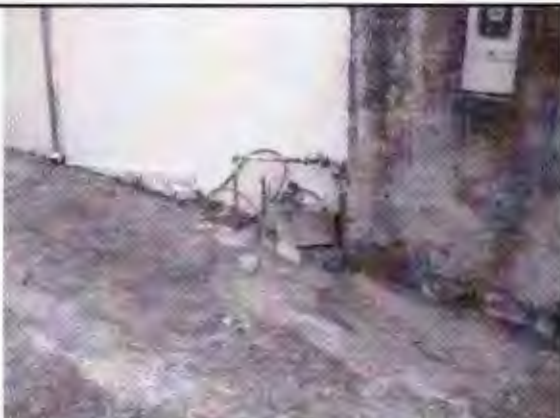
Foi apontado que a principal irregularidade é o de emprego de artifícios para reduzir a fatura. Acompanhamos uma ocorrência de irregularidade que por ser motivo incerto não houve a lavratura do Termo de Ocorrência de Irregularidade – TOI.

Foto 11 – Suspeita de hidrometro avariado neste cavalete multiplo informado pelo leiturista.

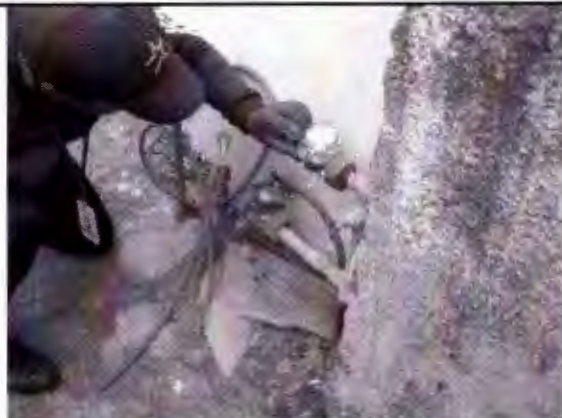
Foto 12 – Foi constatado que o hidrometro estava quebrado.

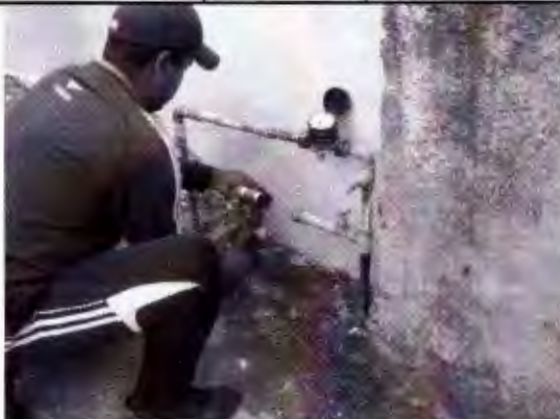
Foto 13 – Foram executadas duas ações para inibir a situação: trocados os hidrometros e retiradas as torneiras dos cavaletes.

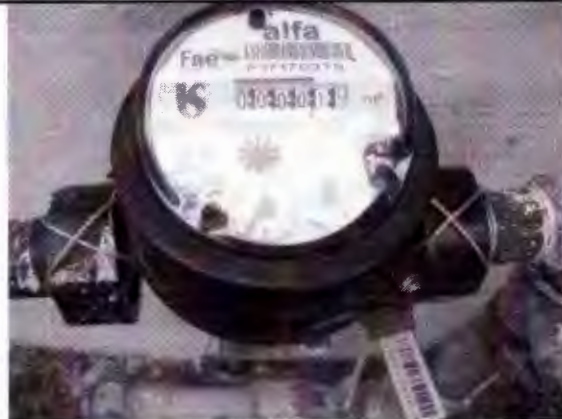
Foto 14 – O hidrometro instalado está devidamente numerado e lacrado com numero de identificação lançada na Solicitação de Serviço.
